岩溶水库渗透破坏型渗漏勘察与评价

摘 要:以重庆市南川区肖家沟水库蓄水多年之后库首右岸发生的岩溶渗漏为例,探讨了岩溶水库长期运行过程中防渗体系因高压渗透破坏产生的岩溶渗漏的勘察与评价方法。通过地质分析、渗漏历史调查、钻孔、水文地质测试、物探及连通试验等方法,查明了水库右岸岩溶渗漏的范围及原因。水库渗漏边界清晰,渗漏范围主要是右岸可溶岩区的 630 m 高程以上,防渗体渗透破坏是水库产生渗漏主要原因。其渗漏途径一是沿原封堵堵头的薄弱区域或溶洞封堵体周边发生渗透破坏产生新的通道向下游溶洞出口集中的渗出,二是穿过右岸防渗线绕过右岸坝肩后沿岩体溶蚀裂隙或管道汇入下游右岸岸坡溶洞集中的渗出地表。通过此工程实例,提出了岩溶水库防渗体渗透破坏型渗漏的勘察与评价方法,宜以历史资料分析为基础,初判渗漏成因及范围,采用勘探、试验及物探等多种手段进行验证,为防渗处理提供可靠依据。

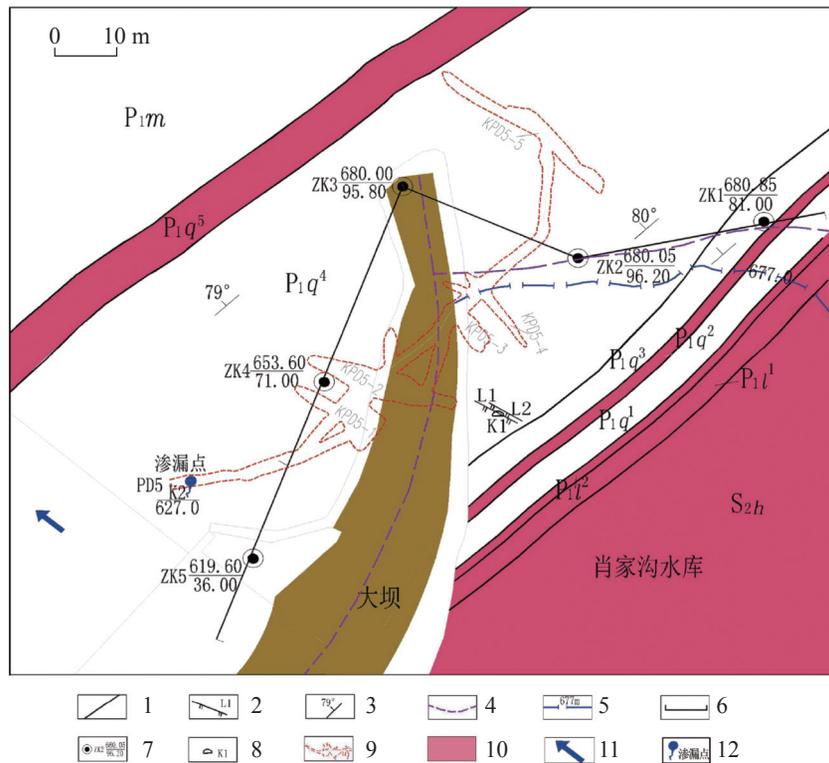
图 1 坝区右岸平面示意图

水库前期勘察期间在两岸坝肩、坝基揭示大型溶洞,右岸原 PD5 勘探平洞顺层掘进,从坝前贯穿至坝后,揭示了 5 个大型溶洞(图 1)。溶洞底板高程 625 m 左右,规模 $L(1.2\sim 24) \text{ m} \times H(2\sim 16) \text{ m}$,体积约 195~992 m³,溶洞均发育在 P_1q^4 灰岩地层,基本沿裂隙横向展布。施工期间对坝基底部及下游 Kpd5-1 及 Kpd5-2 溶洞进行了混凝土回填,并对 PD5 平洞下穿坝基段设置了混凝土堵头,封堵效果较好,水库建成从 2003 年开始正常蓄水,右岸未发生过大流量渗漏现象,仅坝后右岸高程 627 m 处渗漏点位置有小股水流。但在 2019 年初大坝右坝肩下游渗漏点流

图 1 为坝区右岸平面示意图。工程区可溶岩地层主要有 P_1m 灰岩、 P_1q^4 厚层灰岩、 P_1q^3 灰岩夹薄层钙质页岩、 P_1q^1 中厚层灰岩夹钙质页岩。库坝区溶洞主要发育在坝址两岸, 右岸原始溶洞规模巨大, 宽度可达 5 m, 高度可达 16 m, 底部充填少量黏土外, 多无充填。库坝区两岸灰岩地层中均发育不同程度的溶蚀裂隙, 大坝上游 653 m 高程发育溶洞 K1 及溶蚀裂隙 L1、L2, 大坝下游右岸坡 627 m 高程发育溶洞 K2(原 PD5 平洞)(图 2, 图 3)。

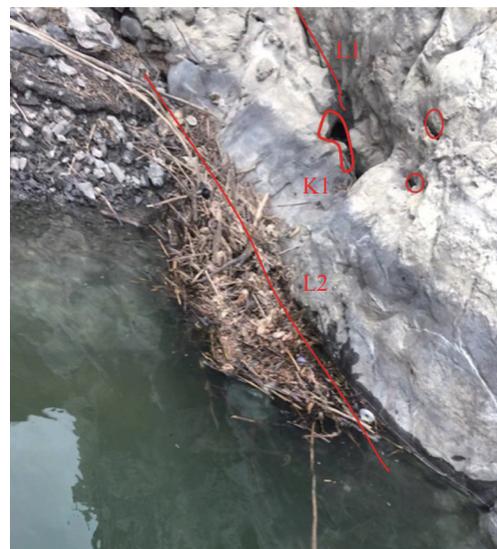
图 2 主要入渗点(枯水期)

为验证岩溶通道, 用“食盐”法, 在水库大坝上游右岸溶洞 K1 与坝后渗漏点之间做连通试验。对大坝下游渗漏点取水样进行水质分析, 水质检测结果显示, 出水口中水含有大量食盐成分, 比未投放食盐前水中 Na^{+} 、 Cl^{-} 的含量明显增大, 试验表明大坝上游右岸溶洞(溶蚀裂隙)与渗漏出水口连通性较好。

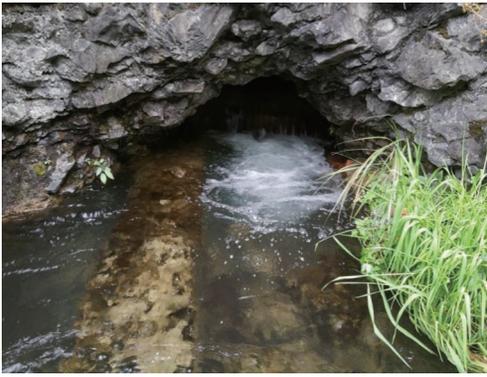
图3 K2集中出水点

据水库建设期勘察资料, 其右岸岩溶发育^[9], 原 PD5 平洞从坝前贯穿至坝后, 并揭露了多个大型溶洞, 溶洞发育高程 624~652 m, 体积 195~992 m³, 渗漏点 K2 为 PD5 平洞口并有水流, 表明溶洞发育在 P_1q^4 灰岩层, 基本顺层发育, 并沿卸荷裂缝横向展布。大坝施工期间对揭露的大型溶洞进行了混凝土回填, 并对 PD5 平洞内坝基段设置了专门的堵头。溶洞回填混凝土周边岩体溶蚀裂隙较发育, 裂隙多顺层发育, 主要充填黏土夹碎石及方解石, 局部无充填, 水

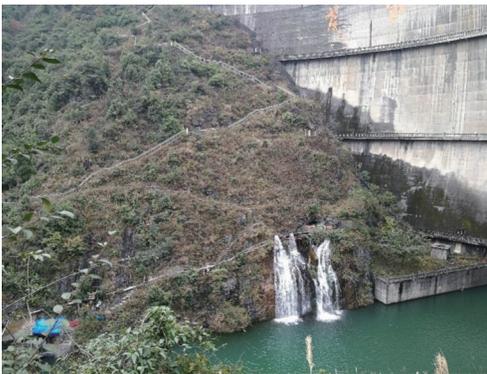
图4 大坝右岸下游渗漏点

大坝下游右岸岸坡有出水点(图4),大坝建成后蓄水期间,该出水口流量较小,1~5 L·s⁻¹。近几年,出水量增大,枯期较小,为5~10 L·s⁻¹;汛期较大,为20~30 L·s⁻¹。至2019年初,出水口流量增大至现在的状态,流量在200~300 L·s⁻¹。本次勘察期间出水口渗漏量与、库区水位的观测曲线见图5。

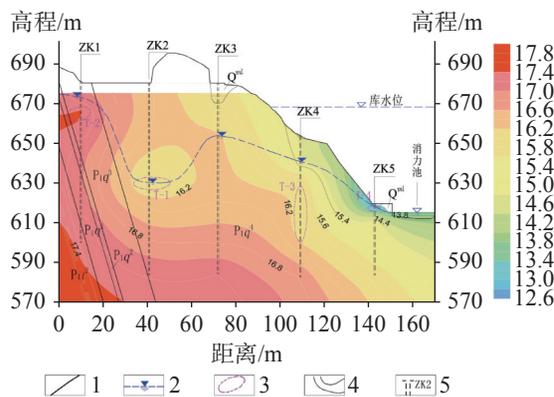
图 6 钻孔地下水位温度等值线图

分析(图 6)可知,在坝基附近存在 4 个地下水温度变化异常区,即 T-1、T-2、T-3 及 T-4。其中 T-1 和 T-4 为低温异常区,低温异常区 T-1 主要分布在钻孔 ZK2 高程 630 m 左右,为钻孔稳定水位,最低水温为 15.3 °C,受库水渗漏影响大;低温异常区 T-4 主要分布在钻孔 ZK5 高程 614.0 m 以上,为钻孔上层水位,最低温度为 12.6 °C,主要是钻孔岩性透水性较差,水位较高,与地表接近,水温变化受外部气温影响较大。异常区 T-2 主要分布在钻孔 ZK1 高程 665 m 左右,地下水温为 16.98 °C;异常区 T-3 主要分布在钻孔 ZK4 高程 600~630 m 之间,地下水温为 16.0~16.1 °C,受一定库水影响。

ZK2 和 ZK5 稳定水位附近地下水温度较周围偏低,说明该区域地下水温度受库水影响较大,地下水交换较活跃。

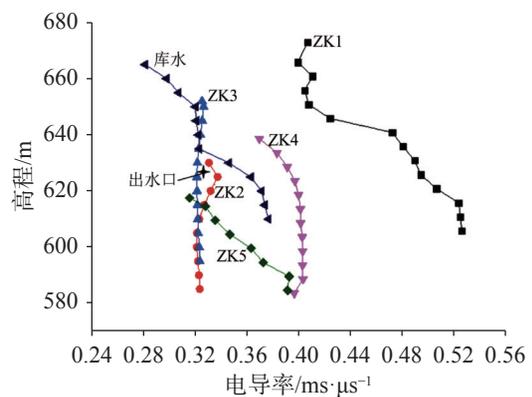
图 7 库水、地下水电导率曲线图

率^[11]测试资料分析(图 7),出水口水质电导率与库水 630~650 m 高程库水电导率基本相同,认为,出水口水质直接受库水影响最大。ZK1 钻孔电导率较高,与库水差异较大,主要是天然地下水,下部受炭质页岩影响,电导率较高。ZK2 钻孔电导率与库水位 630~650 m 高程内库水电导率相近,推测认为入渗口库水直接影响钻孔地下水可能性较大。ZK3 钻孔电导率与库水位 630~650 m 高程内库水电导率相近,推测认为库水与 ZK3 钻孔地下水也有一定影响。ZK4 钻孔深部电导率较库水电导率高,推测认为库水与 ZK4 钻孔深部地下水联系不明显。ZK5 钻孔电导率随孔深逐渐增大,推测认为上部钻孔水受河水影响较大,下部为天然地下水。

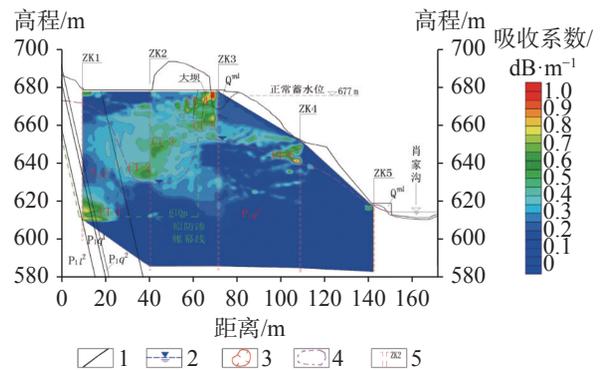
图 8 坝区右岸部位物探异常区
 P_1q^4 -栖霞组第四段灰岩 P_1q^3 -栖霞组第三段灰岩夹页岩 P_1q^2 -栖霞组第二段钙质页岩 P_1q^1 -栖霞组第一段灰岩夹页岩 P_1f^2 -梁山组第二段炭质页岩 1-地层界线 2-地下水位线 3-小型岩溶区管道区 4-岩溶裂隙区 5-钻孔

进行了勘察, CT 成果图 8 可知, 防渗线附近部位发育有 6 个明显的 CT 异常带, 其中异常带 CT-1 主要分布在右岸 ZK1 钻孔底部区域, 因该区岩性为炭质页岩, 电磁波属岩性控制影响原因; 异常带 CT-2 主要发育在大坝与 ZK2 钻孔中间稳定水位附近, 分布高程 630 m, 异常带 CT-3 主要分布 650 m 高程; 异常带 CT-4、CT-5 主要发育在大坝与 ZK3 钻孔之间部位, 高程在 655~670 m 之间; 异常带 CT-6 主要发育在坝后岸坡中部(ZK4 钻孔附近), 高程在 640~650 m 之间, 结合地表调查及压水试验, 为表层岩层

风化、岩溶脉管及溶蚀裂隙发育区。

根据物探成果 CT 异常区 CT-2、CT-3、CT-5 该异常带为右岸裂隙型渗漏的主要通道, 分布高程在 630 m 以上, 主要控制右岸的绕坝及坝基渗漏。
