# 兰溪洞源村滑坡治理工程的土体变形分析与处理措施

**摘要:** 滑坡土体变形及其处理是滑坡治理施工中的重要问题。本文以浙江省金华市兰溪洞源村滑坡隐患治理工程为例, 介绍了施工过程中出现局部不稳定问题后, 施工单位与相关单位一道采取的一系列措施, 包括对土体的新近变形特征与变形原因分析、应急抢险措施、应急排险效果监测、后续施工方案等内容。这些措施取得了良好的效果, 为类似施工提供了借鉴。

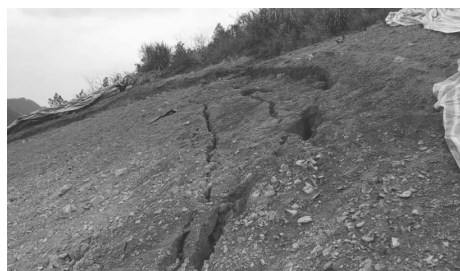
项目部配合勘察设计单位,对新近变形裂缝进行测量分析。坡体上部局部后缘下错(高度0.5~1.0 m),前缘膨胀,剪出口显现。坡体出现多条横张及纵张裂缝(图1),主要有4条,其中,L1:拉张裂缝,呈弧形,走向 $93^{\circ}\sim 139^{\circ}$ ,长约21 m,宽0.5~1.5

m,可见深约2.8 m,下错距离30~50 cm;L2:拉张裂缝,呈弧形,走向 $169^{\circ}\sim 210^{\circ}$ ,长约16 m,宽0.5~1.6 m,可见深约3.5 m,下错距离20~50 cm;L3:剪切裂缝,呈弧形,走向 $60^{\circ}\sim 93^{\circ}$ ,长约28 m,宽0.2~0.5 m,可见深约0.5 m;L4:剪切裂缝,呈弧形,走向 $210^{\circ}\sim 258^{\circ}$ ,长约23 m,宽0.2~0.5 m,可见深约0.5 m。

图1 后缘下错及产生的裂缝

经实地调查,表明岩土体变形正在加剧,且变形破裂面(可能的滑动面)深度推测在5 m以上,其现状处于欠稳定状态。从变形体物质组成分析,主变形区主要由含碎石粉质粘土组成,其厚度>5 m,下部为全—强风化粉砂质泥岩等,软弱层工程地质性质较差,在饱和状态下,岩土颗粒间的内摩擦力及粘聚力下降,极易在重力作用下沿某一软弱结构面产生速滑而引发滑坡地质灾害,并可能影响下部台阶岩土体的稳定性,危及现场施工人员及坡下住户的安全。

(1)自然因素:据兰溪市野猫垅雨量监测站统计,变形发生前的2017年3月12日8时—3月13日20时,累计降雨量达34 mm。短时较强降雨导致雨水大量沿开挖坡面下渗,导致岩土体饱和,重度增大,岩土体颗粒或结构面之间的摩擦系数下降,并产生静水和动水压力,使抗滑移稳定性降低,导致岩土体变形破坏。

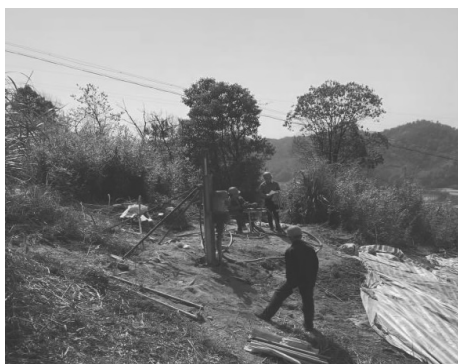
图 2 钢管桩钻孔

(7)滑坡体增设钢管桩,变形体后缘 3 排、中部设置 2 排、下部 1 排(见图 2~4)。钢管桩孔径  $110 \text{ mm}$ ,间距  $1.5 \text{ m}$ ,梅花形布置。钢管桩桩长  $8 \sim 12 \text{ m}$ ,桩径  $110 \text{ mm}$ ,内置钢管为  $108 \text{ mm} \times 5.0 \text{ mm}$  和  $\text{O}32 \text{ mm}$  钢筋,钢管桩内及其周围空隙注入水泥浆。总计约 145 根(总长  $1550 \text{ m}$ )。

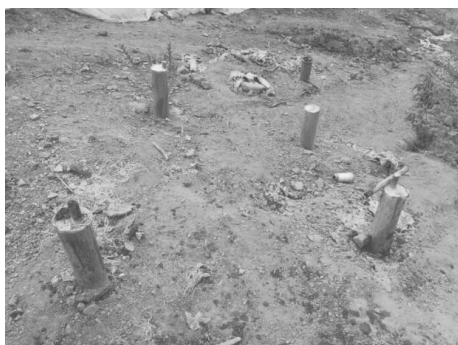
图 3 钢管桩

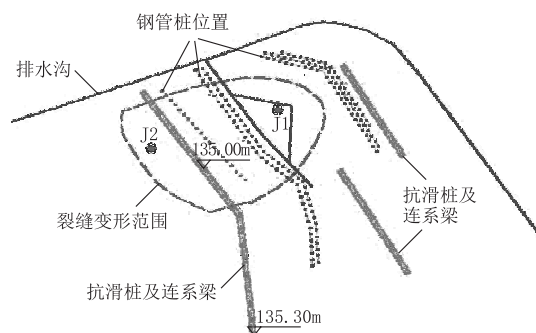
图 4 变形区域增设钢管桩

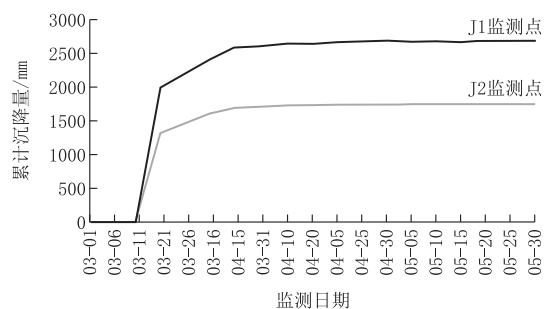
2017 年 3 月 14 日上午发现裂隙,且裂隙宽度不断发展,变形区域内监测点位移持续,监测点最大沉降量达  $2 \text{ m}$ ,项目部立即采取了削坡压脚、彩条布覆盖、增设临时排水沟等应急措施,使变形区域位移没有急剧增大;3 月下旬开始打设坡体上部 3 排钢管桩,放入钢筋并灌浆,4 月初上部 3 排钢管桩施工完成,监测结果显示,变形区位移沉降得到有效控制;4 月中旬开始中间 2 排钢管桩施工,5 月初钢管桩全部完成,此时变形区域监测点显示位移沉降基本稳定(见图 5、表 1)。监测结果及现场巡查均表明,项目部应急排险采取的措施对于控制边坡变形沉降作用显著,边坡的稳定为后续施工提供了安全的作业条件。

图 5 监测点累计沉降量
