## 后河梓潼溪电站下游河段塌岸特征及 影响因素分析

**摘要:** 受“7·18”特大洪灾影响,后河梓潼溪电站下游河段右岸岸坡发生严重塌岸,造成河流沿线村民楼房倒塌,公路毁损等灾害。通过对水毁路段破坏情况的详细调查与分析,得出该河段地形地貌、岸坡物质组成及结构是塌岸的基本条件和物质基础,而暴雨洪水冲刷和梓潼溪电站工程建设是塌岸的直接触发因素。研究山区河道水力资源开发与河岸道路保护之间的关系,对于长江上游地区河谷生态环境保护具有重要的现实意义和理论价值。

## Analysis on the collapse characteristics and influencing factors of the lower reaches of Zitongxi hydropower station on Houhe river

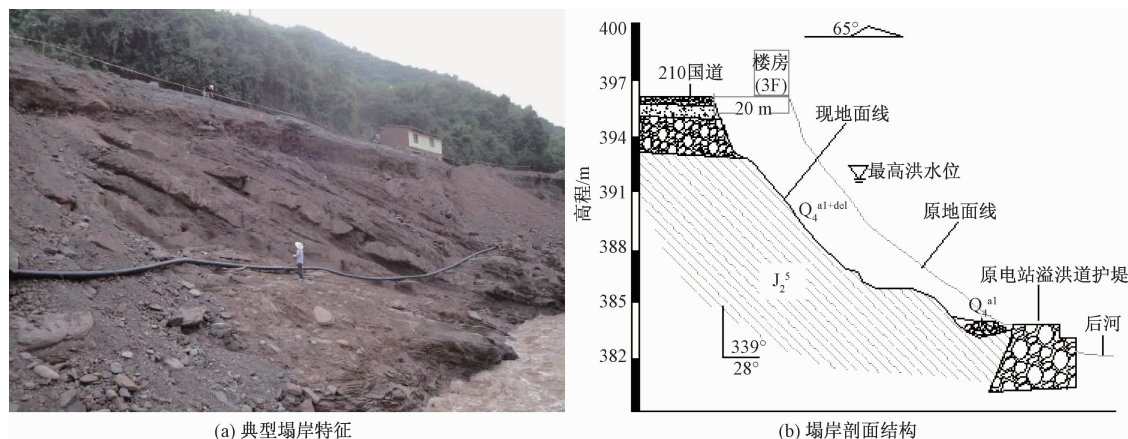
塌岸河段呈蛇形弯曲,自210国道K1463+800 m开始,由南向北至K1464+200 m处,长度达450余米,路基完全毁损段达100 m,局部地段公路外侧村民楼房、护墙及路基路面完全冲毁,仅残留原公路内侧排水沟,最大冲毁宽度达到20 m。调查发现塌岸所处部位不同,其塌岸规模、破坏模式也存在差异,主要表现为冲磨蚀型、坍塌后退型和牵引滑移型等,其中右岸沿线210国道K1463+721~K1463+836 m段岸坡受洪水冲刷与淘蚀作用,发生严重的冲磨蚀型破坏,上部护墙及早期堆填碎石土层全部冲毁,至下部基岩完全暴露(图1)。根据塌岸破坏特征,将该处塌岸段划分为6段,分布位置见图2,各段岸坡结构及水毁特征见表1。

图1 河流右岸国道210线 K1463 + 721 ~ K1463 + 836 m 段岸坡结构及塌岸特征

| Table 1 Bank collapse bank slope structure and collapse characteristics | | | | |
|---|---|---|---|---|
| K1463 + 721 ~ K1463 + 836 | 115 | 上部碎石土层及下部基岩层组成,总体近直线型。河岸边坡坡向为 80° 左右,下部基岩产状为 339°/NW/28°,为斜向坡。 | 本段塌岸最大宽度为 7.8 m,总体积约 14 490 m <sup>3</sup> 。塌岸导致上部居民楼房倒塌及路基路面冲毁,为冲刷磨蚀型破坏。 | 电站下游 |

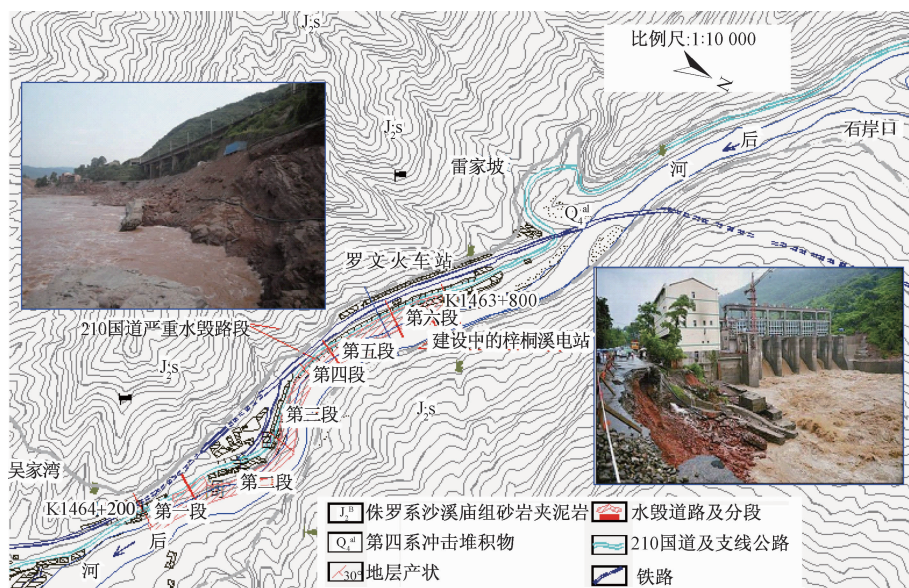
图2 后河梓潼溪电站下游河段河流右岸岸坡塌岸分布及分段

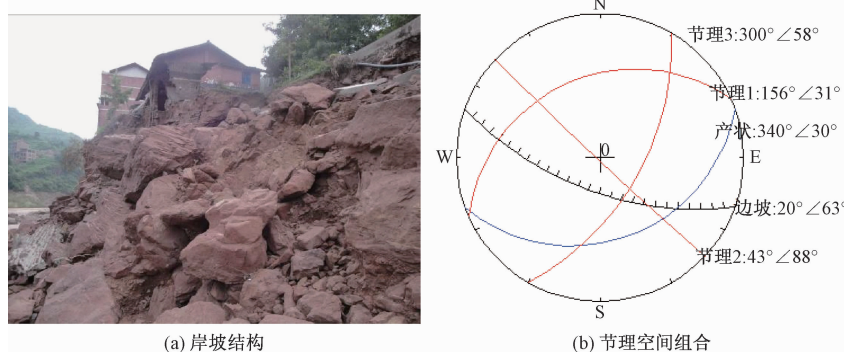
| Table 1 Bank collapse bank slope structure and collapse characteristics | | | | |
|---|---|---|---|---|
| K1464 + 96 ~ K1464 + 155 | 59 | 该段为弧形岸坡,岸坡由上部毛石挡墙和下部基岩组成,基岩为紫红色泥质粉砂岩和青灰色长石石英砂岩互层组成。 | 受洪水强烈冲刷,岸坡两侧出现基岩岩体松动变形,但未发生塌岸破坏。 | 凸岸 |

局部地段主要以基岩为主,岩体中结构面发育,共发育 3 组结构面:①组,产状  $66^{\circ}/SE/31^{\circ}$ ,迹长 0.3 ~ 1.5 m,间距 15 ~ 50 cm,面较平直光滑,多闭合,无充填;②组,产状  $133^{\circ}/NE/87^{\circ}$ ,迹长 2 ~ 5 m,间距 20 ~ 100 cm,面较起伏粗糙,局部张开,充填次生粘土;③组,产状  $30^{\circ}/NW/58^{\circ}$ ,迹长 0.3 ~ 2.0 m,间距 20 ~ 60 cm,面起伏粗糙,多张开,充填碎屑夹泥。在河流冲刷及风化卸荷作用下,多数裂隙发生拉张,最大宽度可达 10 cm,受裂隙组合切割及卸荷拉张影响,边坡中发育多个孤立块体,岩体松动变形强烈,在洪水冲击下而发生崩塌(图 4)。

图 4 K1464 + 96 ~ K1464 + 155 km 段基岩岸坡结构及岩体节理空间组合情况
