# 贵州纳雍“8·28”崩塌破坏过程与变形破坏机理初探

**摘要:** 2017年8月28日, 贵州省纳雍县张家湾镇普洒村发生山体崩塌, 崩塌方量约  $6 \times 10^5 \text{ m}^3$ , 造成35人遇难。本文通过应急调查、过程还原及工程地质分析, 对崩塌破坏过程及机理初步研究, 以期有益于后续防治及类似灾害防范。研究发现, 崩塌主要发生在三叠系下统夜郎组灰岩和粉砂岩地层中, 岩层面近水平, 受构造和卸荷作用, 发育有平行于坡面的陡倾节理, 受长期重力作用和风化作用影响, 溶蚀漏斗和塌陷发育, 节理在长期的风化过程中形成裂隙带和沉陷带; 崩塌过程还原显示, 崩塌可分为“沉陷带变形崩塌—坡面局部崩塌—整体溃屈崩塌—撞击地面—碎屑流”五个阶段; 根据崩塌变形和运动特征, 崩塌可分为崩塌源区、崩积区、碎屑流区和变形区四个区; 崩塌体在降雨和采矿作用影响下, 拉裂沉陷带和水体的楔形侧向挤压和劈裂作用加剧了坡顶临空岩土体的变形, 崩塌发生前的降雨过程对崩塌的发生有重要的促进作用。

## Preliminary analysis on the failure process and mechanism of the August 28 collapse in Nayong County, Guizhou Province

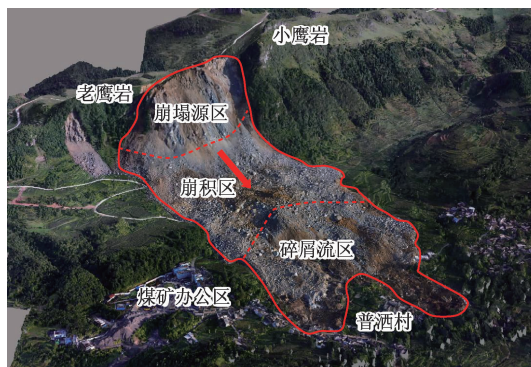
图 1 纳雍崩塌灾后影像图

2017 年 8 月 28 日 10 时 40 分左右,贵州省纳雍县张家湾镇普洒村老鹰岩组发生山体崩塌,主崩方向约为 NW320°,崩塌体积约  $6 \times 10^5 \text{ m}^3$ ,崩塌源区老鹰岩标高 2 147 m,崩塌形成碎屑流前缘最低标高 1 842 m,相对高差 305 m,崩塌发生后岩土体与地面发生撞击,形成高速碎屑流,崩塌体长约 840 m,宽约 410 m,掩埋了下部普洒村大树脚组部分房屋,共造成 35 人遇难。崩塌源区岩土体底部溃屈发生倾倒式破坏,崩落在崩积区,由于崩积区地形近似“自行车座椅”,前部高挑两侧低洼,崩落岩土体与地面撞击后,沿“座椅”两侧相对低洼地形,形成高速碎屑流,进行了长距离的运动和堆积,摧毁了下部居民生活区。

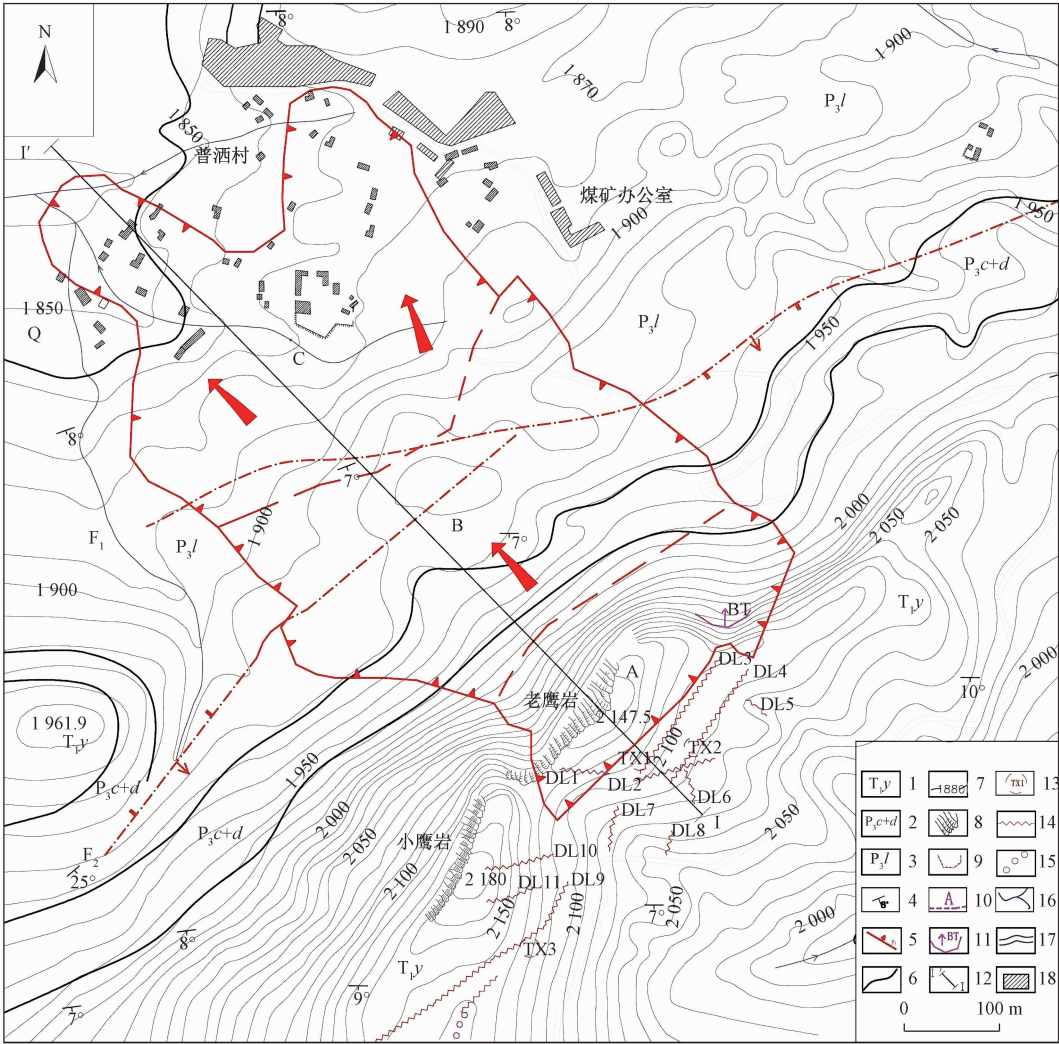
图 2 纳雍崩塌工程地质平面图

崩塌区位于织金三塘向斜北西翼西南段,地层呈单斜产出,煤层产状和地层产状一致,受断裂构造影响,地层产状变化大,倾向  $138^\circ \sim 187^\circ$ ,倾角  $7^\circ \sim 10^\circ$ (图 2、图 3)。附近断裂构造发育,主要断裂三条。F1 断层为正断层,呈北东向,东端抵 F3 断层,倾向  $155^\circ \sim 167^\circ$ ,倾角  $63^\circ \sim 70^\circ$ 。F2 断层为逆断层,倾向南东,倾角  $70^\circ \sim 75^\circ$ 。F3 断层为正断层,倾向北东,倾角  $75^\circ \sim 80^\circ$ 。F1 和 F2 断层穿过堆积区, F3 断层位于崩塌体东侧约 500 m。

变形区可分为强烈变形区(I)、次强烈变形区(II)和一般变形区(III)(图6)。强烈变形区(I)位于崩塌源区正后方,左侧未贯通山体,右侧贯通山体在坡面上出露(图7)。灾前(2009年)此处已发生过地裂缝和塌陷(图2中DL1、DL2和TX1、TX2),灾后此处已经形成了宽30~40 m,长100余m的拉陷槽,可见槽深超过7 m,走向25°~51°,槽内岩体破碎,块石土散落,系表层强全风化物,槽两壁呈米黄色,为强风化灰岩,可见局部球形风化。槽两侧(图2中DL3、DL4)与2009年发生的TX1、TX2两个塌陷坑对应良好,推测为老拉裂缝新扩展形成的。灾害以崩塌形式发生,没有发生较大的水平运动,而陷槽规模较大,推测前期底部应有一定的溶蚀空间,本次既发生了一定的拉裂沉降也发生了较大的溶蚀沉降。

受构造运动和卸荷作用影响,岩体结构面发育。现场调查获取了4组主要结构面(图9),产状分别为:110°∠87°(J1),326°∠86°(J2),140°∠88°(J3),225°∠88°(J4)。老鹰岩边坡面坡向320°,顶部陡崖坡度70°,灰岩岩层面产状179°∠8°(P)。其中,J1和J2两组节理走向与坡面走向基本一致,且均为陡倾节理,有利于形成沿坡顶的裂缝和溶蚀作用的发展,有利于降雨的入渗,不利于老鹰岩顶部岩体的稳定性。根据搜集资料(图2),老鹰岩坡顶在2009年时已形成L1、L2两条裂缝和TX1、TX2两个塌陷坑,本次崩塌发生后变形区产生的裂缝也基本与主要的节理面产状一致。

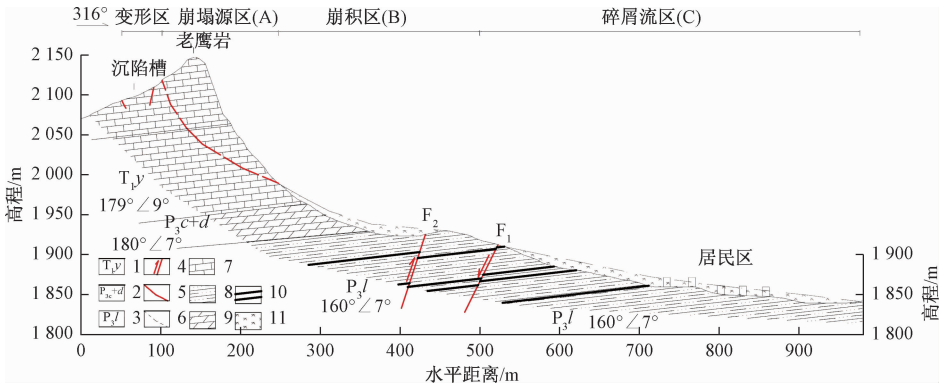
图 3 纳雍崩塌工程地质剖面示意图

崩塌区出露地层有第四系,三叠系夜郎组,二叠系长兴-大隆组和二叠系龙潭组(图 2、图 3)。地面覆

盖第四系(Q)土层。下三叠系夜郎组( $T_1y$ ),上部为青灰-灰褐色,薄至中厚层状灰岩,下部为灰色粉砂岩。上二叠系长兴-大隆组( $P_2c+d$ ),顶部与下三叠系夜郎组( $T_1y$ )呈整合接触,为灰色泥质灰岩。二叠系上统龙潭组( $P_3l$ )即煤系地层,为一套近海相含煤建造,岩性以灰至深灰色泥质粉砂岩为主,灰绿色-深灰色粉砂岩,夹薄层炭质页岩,场区出露有多层煤层,在地表被第四系土层覆盖。

老鹰岩处上部岩层属可溶岩,下部岩层属非可溶岩,降雨通过岩溶通道入渗后有利于地下水的汇集。

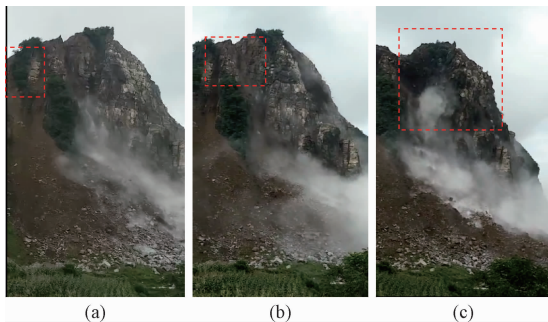
图4 崩塌过程图(侧视)

首先是沉陷带变形崩塌阶段(图4a、图5a)。拉裂沉陷带的东南端切穿斜坡,出露在坡表,是整个崩塌灾害最先发生局部崩塌的位置。后续是坡面崩塌阶段(图4b、图5b、c)。坡面崩塌自崩塌源区右边界逐渐向崩塌源区中间发展,既有坡顶表面崩塌也有坡体中部表面崩塌,说明整体崩塌发生前整个坡体应力不断调整,水平向位移不断增大。随着坡体整体水平位移的增加,边坡变形破坏进入整体溃屈阶段(图4c、图5d)。从整体崩塌运动形态可以看出,崩塌源区岩土体底部溃屈发生倾倒式破坏,崩塌源区岩土体一泻而下,崩积在近似平台的地面。由于崩塌源区顶部距崩积平台高差近200余m,势能瞬间转化为动能,崩塌物质没有停留在崩积区,而是转化为高速碎屑流冲向下部老鹰岩组居民区,碎屑流所经之地房屋和植被被全部摧毁。

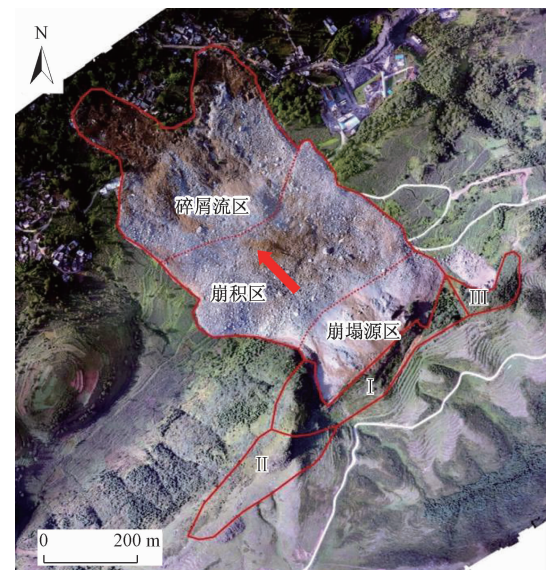
图6 纳雍崩塌分区图

根据纳雍“8·28”崩塌变形破坏过程和特征,将崩塌进行了分区,共分为四个大区:崩塌源区(图2中A区,图6)、崩积区(图2中B区,图6)、碎屑流区(图2中C区,图6)和变形区(图6中I、II和III)。

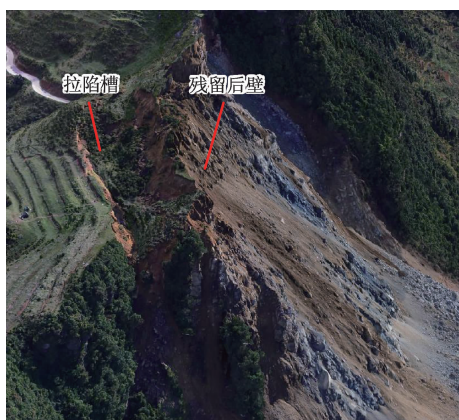
图7 崩塌源区和变形区I区

组( $T_1y$ ),上部为灰岩夹泥灰岩,下部为砂质泥岩夹粉砂岩,原始地形 $55^\circ \sim 70^\circ$ 。崩塌发生时崩塌源区岩土体底部溃屈发生倾倒式破坏,崩塌源区上部岩体重力作用导致下部岩土体逐渐发生溃屈,上部发生近似倾倒式的压裂溃屈破坏,崩塌发生后后缘残留近直立的陡壁,中下部则残留有近乎平面的陡坡(图7)。

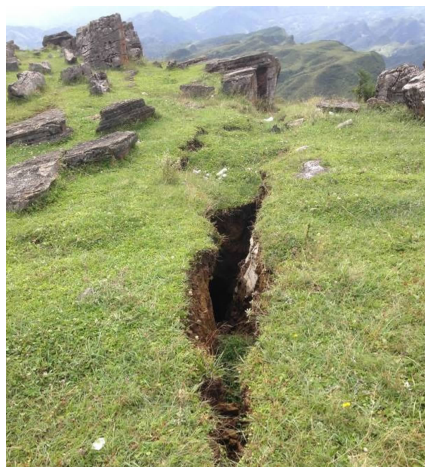
图8 DL9裂缝(镜向235°)

次强烈变形区(II)位于崩塌源区左后方小鹰岩一代,发生的变形主要为地裂缝和岩溶塌陷(图2)。其中,DL9裂缝总长约200 m,西南端走向55°,宽约30 cm,北侧轻微下错,可见深度大于3 m(图8),裂缝内可见充填残积土(含量较好,泥化)、掉落块石(块径

小于20 cm);东北端走向46°,宽20 cm,无位错。DL10裂缝走向65°~59°,山体沿结构面拉裂,宽约1 m,北侧下错30 cm,北侧10 m处见走向100°方向岩体裂缝。DL10裂缝与DL11裂缝近平行。DL12裂缝为一陷槽,槽宽1 m,可见槽深20 cm,表层草皮覆盖。延展长度超过20 m。与下方串珠状溶蚀洼地发育的干沟相连(图2)。

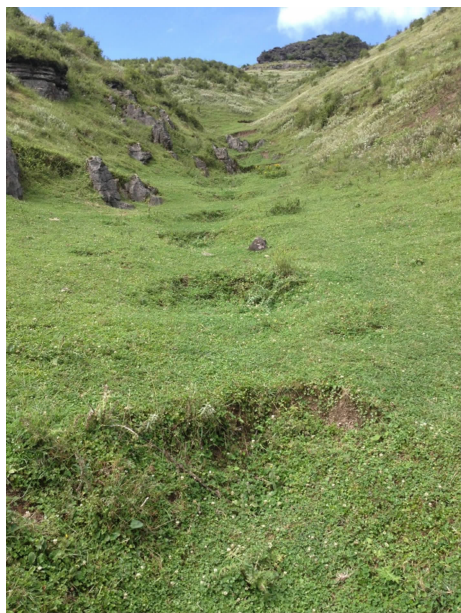
图10 串珠状溶蚀洼地

粉砂岩,上部灰岩属于可溶岩。叠加附近岩体结构发育,岩体溶蚀风化强烈,发育有多个岩溶塌陷坑,在小鹰岩处发育一条串珠状溶蚀洼地(图10),部分溶蚀洼地发育成塌陷坑(图11)。2009年在老鹰岩坡顶发生的TX1、TX2两个塌陷坑,说明老鹰岩顶部岩体溶蚀强烈,溶蚀风化作用对老鹰岩的稳定性有较大影响。

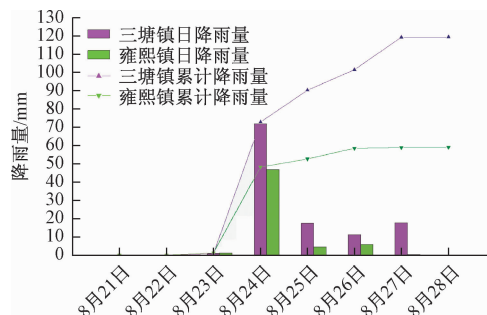
图12 纳雍崩塌前降雨过程曲线图

崩塌发生前一周内有一次较强的降雨过程,本次搜集了距离崩塌灾害距离较近的两个雨量站的雨量数据,分别是布置在织金县三塘镇的雨量站(位于普洒村东北方向,距普洒村约10 km)和纳雍县雍熙镇上的一个雨量站(位于普洒村西北方向,距普洒村约13 km)。崩塌发生前一周,附近有60~120 mm的降雨过程(图12),特别是8月24日的24 h降雨量已经达到了暴雨级别,周围站点在24日的12 h降雨量均达到了26.8 mm,加上前期斜坡顶部裂缝和塌陷坑发育,下部粉砂岩相对隔水,有利于地下水的入渗和汇集,增加了沉陷带内岩土体的容重和静水压力,沉陷带形成的土体楔形体和水楔作用产生侧向推挤力加大。
