广州市白云区夏茅村岩溶地面塌陷特征及致灾因素和风险分析

Karst collapse characteristics, disaster factors and risk analysis in Xiamao Village, Baiyun District, Guangzhou City

摘要:广州市白云区夏茅村岩溶塌陷地质灾害严重, 塌陷区内地质环境条件极其复杂, 隐伏灰岩岩溶土洞发育强烈, 溶洞、土洞规模较大, 且发育多层溶洞, 溶洞间相互连通, 岩溶塌陷区基岩面起伏较大, 高程变化剧烈, 第四系覆盖层厚度较大, 底部粉质黏土层土洞发育, 土体中规模巨大的土洞是产生岩溶地面塌陷的基础条件。基岩断裂构造带及其影响带范围内, 岩石破碎, 形成导水断层, 存在地下水迳流通道, 沿断裂带地下水循环活跃, 溶蚀强烈, 形成岩溶强发育带, 为岩溶塌陷的发生提供了良好的动力条件。区内楼房基础施工扰动了地下水和土洞间的平衡状态从而成为了地面塌陷发生的诱发因素。运用 7 项地质环境条件指标和 5 项经济人口指标分别定性评估岩溶地面塌陷的易发度和易损度, 并将二者叠加进行地质灾害风险评估。研究表明, 夏茅村潜在地质灾害风险大, 只有严格控制地下水动力条件, 才能避免再次发生岩溶地面塌陷。

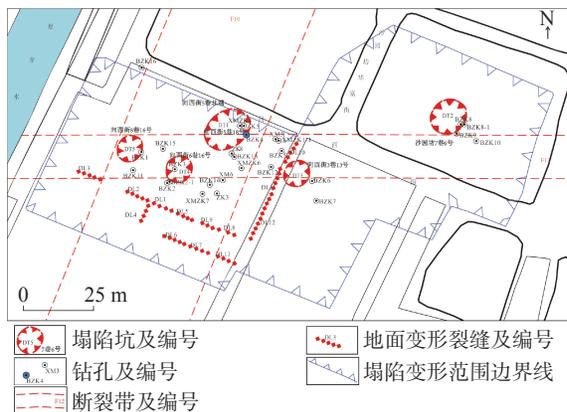
图1 夏茅村岩溶地面塌陷坑及地面变形裂缝位置分布图

2008年12月19日16时,夏茅村向西街5巷18号开展房基勘探,钻孔将地下土洞打穿,受此影响向西街及沙园坊华富街发生大规模岩溶地面塌陷。据现场调查,共发育5个地面塌陷坑,分别位于向西街8巷16号、6巷16号、3巷13号、5巷北端及沙园坊华富街7巷6号(图1),其中向西街6巷16号房低层建筑全部沉入塌陷坑中,沙园坊华富街7巷6号房底部大半沉入塌陷坑中(基础为10~13 m桩基),5巷北端塌陷坑面积最大,达163 m²,其它单个陷坑面积为70.4~86.0 m²,坑内均被水充填,水面距地面约0.5 m,地下水没有流动迹象。

Fig. 1 Distribution of karst ground collapse pits and ground deformation cracks in Xiamao Village

本次地面塌陷致使8幢房屋直接损毁,数十处房屋墙壁及地面出现变形和开裂,事故未造成人员伤亡,但影响范围较大约5 000 m²。根据有关方面的鉴定,受本次岩溶地面塌陷影响损伤的村民自建房屋有81栋,建筑面积23 308 m²。其中38栋房屋受到轻微损坏,其主体承重构件保持完好;15栋住宅楼存在一般性损伤,主体承重构件少量损坏,围护墙体稍有裂缝和地基基础有轻微不均匀沉降现象;2栋房屋承重构件严重损坏,显著影响整体承载功能和使用功能,影响正常使用;18栋住宅房屋属于危房,应立即停止使用;8栋直接损毁。

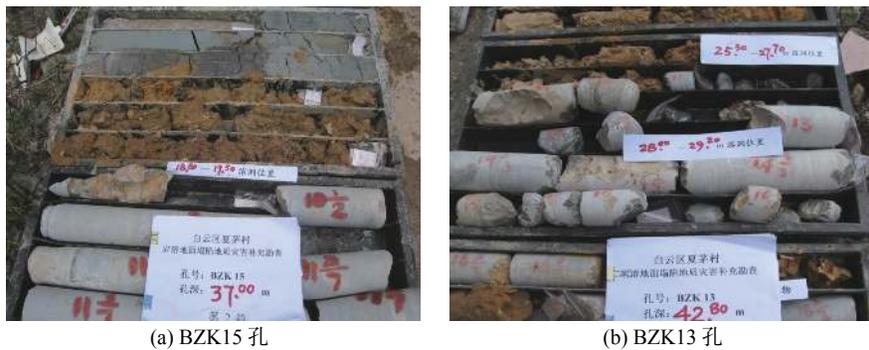
图 2 BZK15 孔岩面溶沟形态和 BZK13 孔岩面溶沟形态

区内岩溶基岩面起伏剧烈,高程变化较大,基岩面发育的形态各异,有溶沟、溶槽、石芽、漏斗和溶脊等(表1,图2)。据钻孔资料显示,基岩面的溶蚀纹沟宽度6~8 cm,深度3~5 cm。基岩面的高程变化较大,相对高差一般4.3~10 m,最大高差达22.3 m,最大坡度高达70°,局部地段存在突变性溶沟陡坎,如BZK2与BZK2-1两孔之间水平距离不足1 m,岩面高差可达3 m, BZK8与BZK8-1两孔之间水平距离约0.6 m,而高差竟高达7.7 m。此外,在XMZK4~XMZK1-1(四巷与五巷交界部位)两孔之间还有一条溶槽,宽5.0~12.1 m,深7.8~11.7 m,长约13.0 m,向北北东方向延伸,其东侧存在一条溶脊,位于BZK5~BZK12(三巷与四巷交界部位),溶脊走向北北东,脊背宽约5~8 m,两侧基岩面坡度陡峭,约为50°~70°。

Fig. 2 Rock surface karst ditch morphology of BZK15 and BZK13 hole

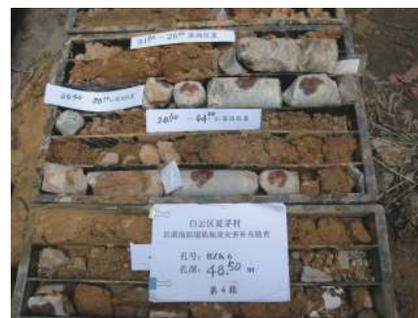
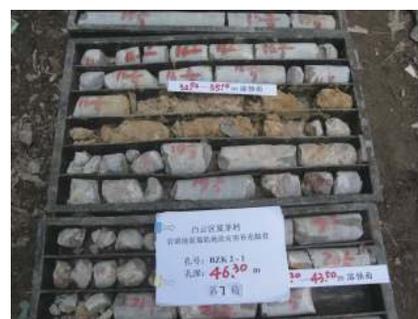
图 3 钻孔揭露岩溶发育特征

个溶洞，多层溶洞呈串珠状相连通，单孔线岩溶率 10.22%~91.52%，岩洞埋深普遍在 18.0~30.0 m。溶洞的顶板厚度一般 0.2~2.6 m，较薄，溶洞一般都漏水、大多数为半充填状，少量全充填状，很少见未充填的溶洞。溶洞充填物一般为砾质粉质黏土，砾石的成分较杂，有石英砂岩、灰岩和铝土质岩等，砾径 0.2~10 cm，土质以软塑为主，少数为可塑(图 3)。

Fig. 3 Karst development characteristics exposed by borehole

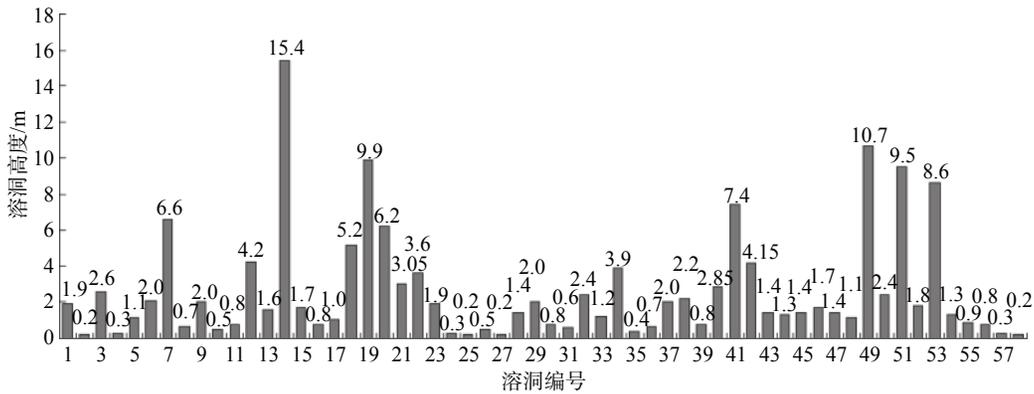
图 4 溶洞洞径高度分布图

据钻探施工所揭露的 58 个溶洞情况显示，溶洞高度一般为 0.5~9.5 m，最大高度可达 15.4m(编号 14)，最小的高度为 0.2 m，高度 0.2~4 m 的最多，占总量的 50%，其中 0.2~2 m 的占 38%，2~4 m 的占 12%。溶洞规模分布情况见图 4。

Fig. 4 Distribution of cave diameter and height

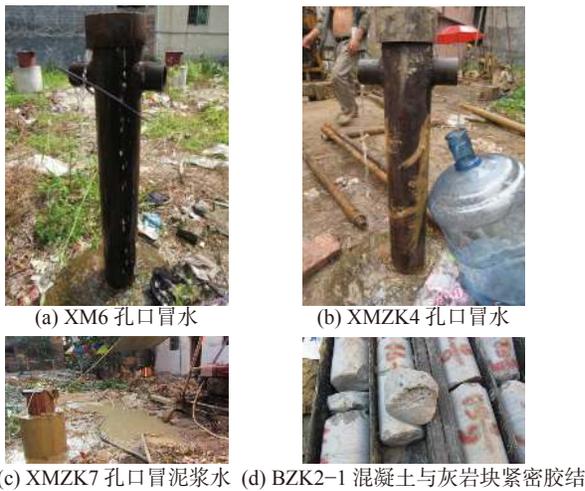
图 5 钻孔连通情况反映

钻探施工过程中，当实施 BZK5 孔钻进时，附近岩溶裂隙水监测孔水位突然下降了 1.68 m，这说明地下的溶洞存在连通性。当施工 BZK12 钻孔至 36.5~37.3 m 溶洞时，发生了严重的漏水导致无法施工，而相邻的 XM6 号 CT 孔口冒水(图 5)，同样说明了两孔之间溶洞是连通的。在施工 BZK13 钻孔至 28.0~29.2 m 段溶洞时，孔内严重漏水，难以施钻，而相邻的 XMZK4

Fig. 5 Reflection of borehole connection

号 CT 孔口冒水(图 5), 同样说明两孔之间的溶洞是连通的。在施工 BZK14 钻孔至深度 23.8~24.60 m 溶洞段时, 孔内发生了严重漏水, 而相邻的 XMZK7 号 CT 孔口先冒清水, 后冒泥浆水(图 5), 说明两孔之间溶洞的连通或两孔打到的溶洞为同一溶洞。此外, 在 BZK2-1 孔钻至深度 31.40 m 时, 可见有人工混凝土块与灰岩胶结紧密, 说明该孔溶洞与外围岩溶系统相连通(图 5)。

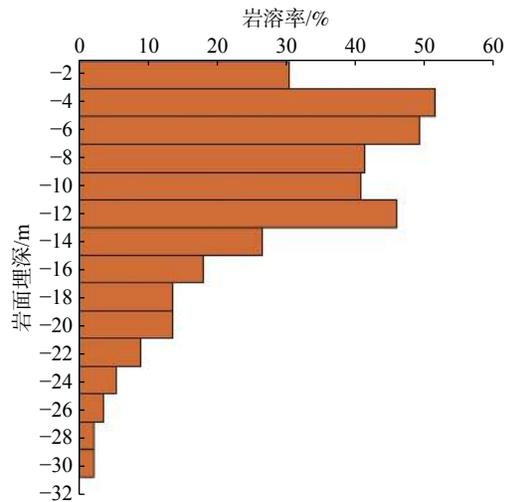
图 6 线岩溶率随岩面深度变化图

0.40~3.30 m, 占总数的 81%, 少数首层溶洞顶板厚度大于 5 m, 占比为 14%。岩面以下即基岩埋深 15 m 以内的岩溶最发育, 其线岩溶率达 26.43%~51.43%(图 6), 多层溶洞发育的特征也反映了广花断陷盆地地壳的间歇性沉降。

Fig. 6 Variation of line karst rate with rock surface depth

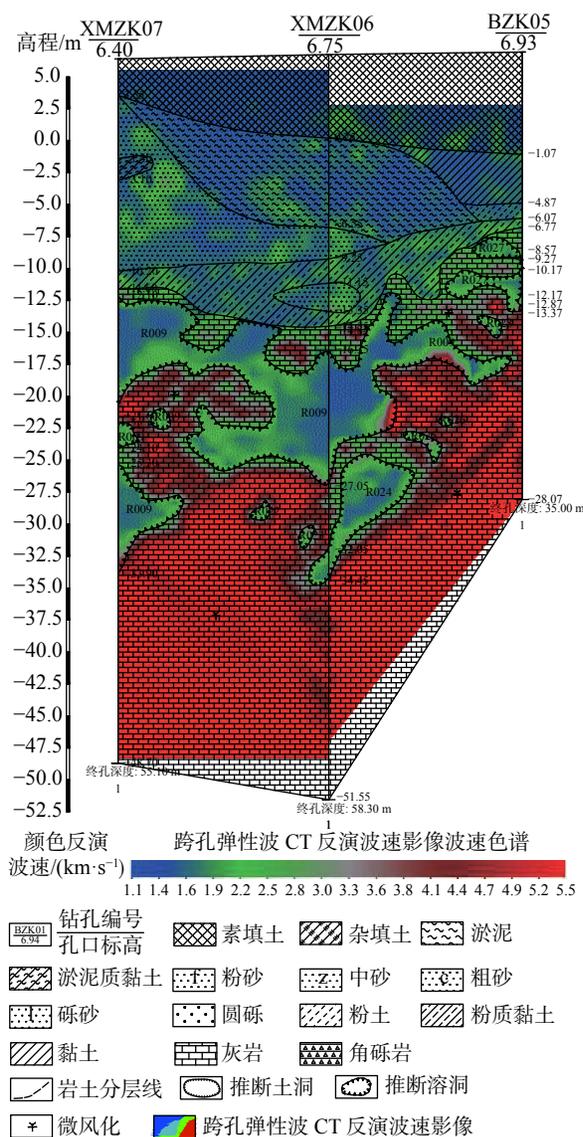
图 7 研究区跨孔弹性波 CT 反演波速影像

从研究区跨孔弹性波 CT 反演波速影像(图 7)可看出, 岩溶极为发育, 溶洞规模大小不一, 空间分布形态极不规则。据物探专项调查, 跨孔弹性波 CT 法完成了 29 对剖面, 按实际位置粘贴成 17 条物探测线, 发现了 70 处低速异常, 通过测线相对位置推断了 43 个溶洞, 2 个土洞, 溶洞顶板高程在 -6.86~-37.44 m, 洞底高程范围在 -10.14~-36.61 m, 其溶洞规模大小不等, 溶洞宽度一般都在 10 m 以内, 占总数的 80%, 溶洞高度一般小于 10 m, 占比达 76.3%, 最大溶洞达 31 m(宽)×22.1 m(高), 溶洞为半填充或全填充砂及黏性土, 半充

Fig. 7 Cross hole elastic wave CT inversion wave velocity image in the study area

填溶洞占总数的 56%，在重点勘查区推断的土洞和溶洞中，编号 T002 的土洞最大（洞高和水平半径都在 10 m 以上）；编号 R001、R005 和 R009 的溶洞规模较大，其中 R009 溶洞最大（垂向和横向都延伸了 20 m 以上）。

跨孔弹性波 CT 法推测的溶洞和土洞基本接近实际地层情况，部分溶洞相互连通，部分溶洞应该与土层相连，形成陡坎或“鹰嘴”。该方法揭示的岩溶发育情况更为真实，是本区岩溶探测较好的方法之一。
