# 四川凉山州冕宁县彝海镇“6·26”大型泥石流成因分析

**摘要:** 2020年6月26日晚21时左右, 彝海镇大马乌村和大堡子村爆发大型山洪泥石流, 此次泥石流灾害造成重大人员伤亡及财产损失。灾后通过收集当地基础资料, 结合现场调查及野外勘察等手段分析泥石流成因: 此次泥石流是由于前期地震及人类工程活动影响下, 导致该流域松散固体物质丰富且未及时疏通治理; 流域中上游坡体坡度较大, 地势陡峭, 为泥石流发育提供了良好的自然条件, 6月26日晚上突降特大暴雨, 超出降雨阈值, 造成安宁河洪水泛滥, 冲毁堤坝, 引发特大泥石流。此次泥石流灾害给我们以重大警示: 应加强泥石流防灾减灾知识宣传, 指导当地居民选择合理场地进行工程活动并及时疏通河道, 加强山地灾害监测预警, 完善群测群防体系建设。

## Analysis of the cause of the“6·26” large debris flow in Yihai Town, Mianning County, Liangshan Prefecture, Sichuan Province

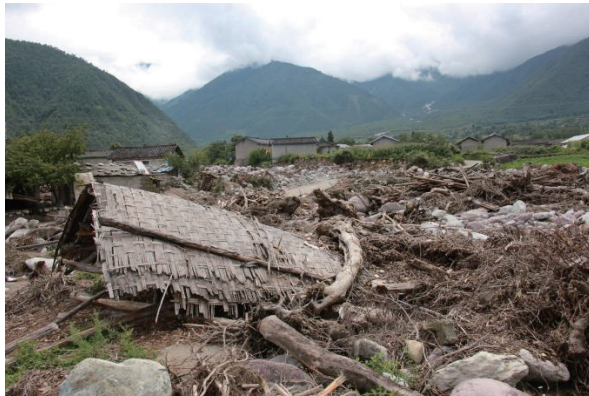
图1 泥石流灾害情况

彝海镇在强对流天气作用下,2020年6月26日晚21时—27日凌晨3时安宁河流域内的彝海镇大马乌村和大堡子村出现历史上罕见的突发性特大暴雨。安宁河起源于四川省凉山州冕宁县彝海镇东侧的山谷内,其上游河道较窄,水位快速上涨,特大暴雨使安宁河冲毁原来的河道,洪水携带着大量的石块和树干冲毁了大量房屋、农作物及基础设施等(图1)。大堡子村在7h内降雨量可达145.7 mm,大马乌村降雨量高达197.5 mm。泥石流巨大的冲击力造成彝海镇及高阳街道近万人受灾,其中16人遇难、6人失踪。另外倒塌房屋670余间;因灾受损农作物上千ha;堤防、道路、电力线路受损

(a) 冲毁农作物和植被树木

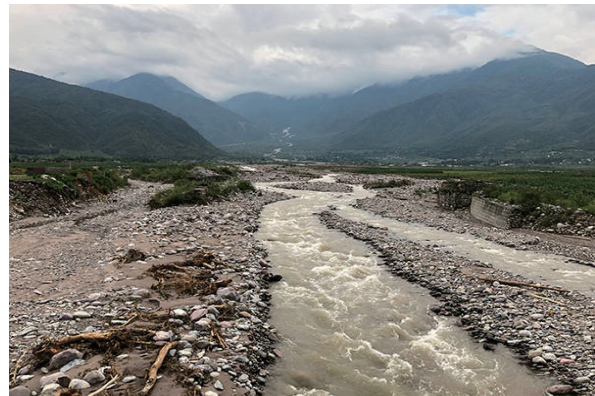
(b) 安宁河被冲毁的河道

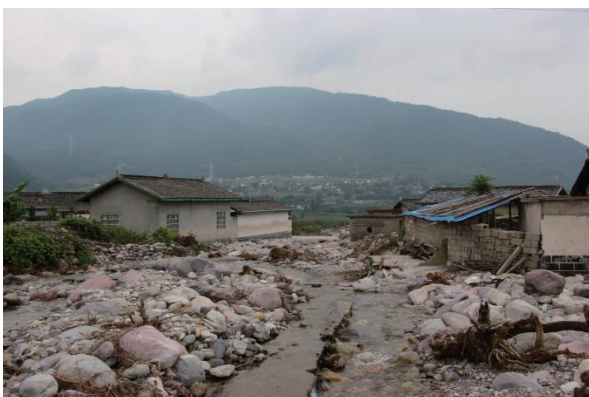
(c) 泥石流冲毁村庄

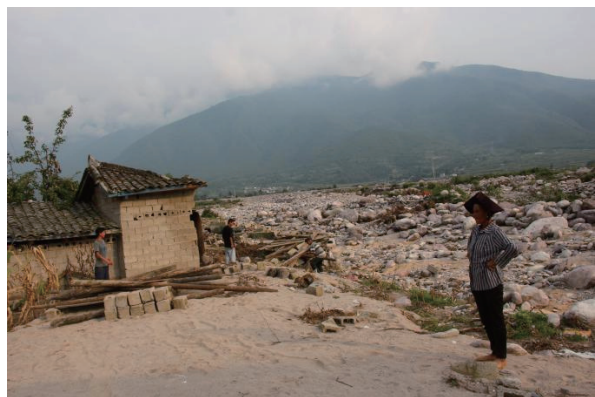
(d) 冲毁村民房屋

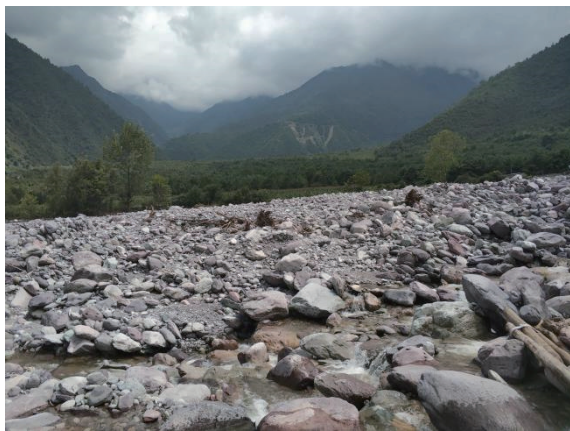
图4 沟道中碎石

此次泥石流是由局地突发性强降雨引发,其容重及黏粒成分直接决定泥石流搬运能力,经现场勘察得知,泥石流在搬运中近9成为尺寸较小的石块(图4)。通过室内颗粒级配实验,分析研究区保存完整的细颗粒泥石流沉积物的黏粒(粒径小于 $5 \times 10^{-3}$  mm)成分<sup>[10]</sup>得知,此次泥石流的黏粒含量在5.0%~10.5%。根据相关勘

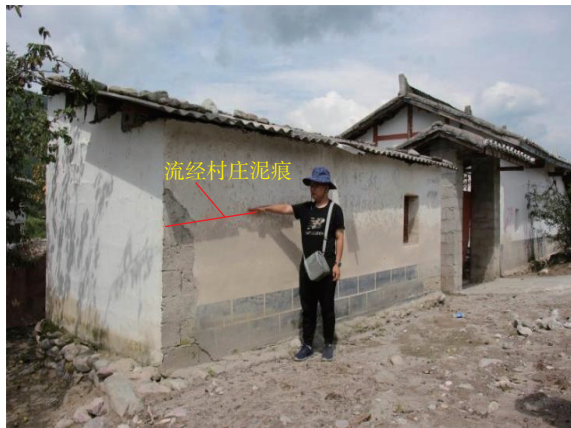
图 5 流经村庄泥痕  
Fig. 5 Mud mark in the village

利用形态调查法<sup>[13]</sup>,在安宁河沟下游村庄里,进行测量流经村庄的泥痕高度(图5)、安宁河沟沟床纵比降及泥石流过流断面面积等,从而计算泥石流峰值流量<sup>[14]</sup>,计算公式如式(2)。

经过计算可知本次泥石流水流经安宁河沟口流速为 2.69 m/s, 峰值流量为 171.21 m<sup>3</sup>/s, 冲出量为 14.3×10<sup>4</sup> m<sup>3</sup>[15], 而安宁河沟口流量设计峰值为 96.80 m<sup>3</sup>/s, 流速为 2.69 m/s, 冲出量为 9.77×10<sup>4</sup> m<sup>3</sup>。

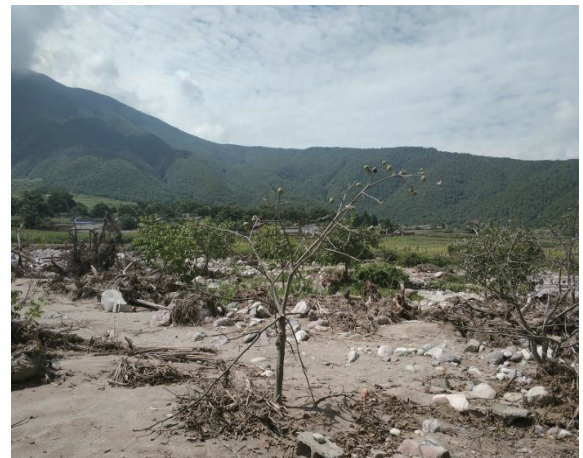
图8 退林还耕

宁河沟沟谷呈深V切割状,地形陡峭,沟道纵比较较大;(2)丰富的松散物源:在地震频发及人类频繁的工业活动下破坏了流域内坡体及岩土体结构,区域内农业为主,居民退林还耕现象严重(图8),降低了土体的稳定性,增加了松散物源;(3)充足的水动力:“6·26”泥石流前7小时内,研究区遭遇突发性强降雨,超过了区域降雨阈值(安全临界降雨量)(图9),导致安宁河洪水泛滥,洪水携带着松散物源向下游冲刷,其流量大大超过了安宁河沟设计峰值流量,最终冲毁堤坝并发育为泥石流。

挡、排泄工程治理。除此之外,对边坡做支护处理也是非常必要,降低为泥石流的发育提供松散物源的趋势。结合现场实地考察分析,得出建议方案为:(1)因当地居民的生产生活,安宁河沟道受损严重,沟道旁修建的土路密实性及抗冲刷能力较差,当遇到突发性暴雨时,沟道出现堵溃,洪水将增强泥石流规模,对下游居民造成严重损失。因此需要对整条沟道进行定期清淤工作,并且在合适位置修建排洪通道,以便遇到大暴雨时,可以高效排洪,降低泥石流对下游的伤害。(2)处理沟道中的桥墩,在外表面加装橡胶保护,提高其抗冲刷能力,以防河道被摧毁。(3)在岩土工程施工或开采资源工作中尽可能避开雨季,对安宁河流域的降雨情况实时监测,及时预警,以防灾害发生。(4)当地主要收入以种植农作物为主,导致土质疏松,稳定性较差,因此可以通过栽种树木的方式加固土壤,以便提高其稳定性,减少松散物源,降低泥石流发生的可能性<sup>[19]</sup>。(5)目前已建的防护堤被冲毁、淤满,需重修防护堤,且要加高防护安全高度。拟在泥石流堆积区沟道左岸重建防护堤,可提高沟道泥石流过流和泄洪能力及保护下游农作物。(6)采用挡土墙及抗滑桩等对未来工程建设产生的人工边坡进行防护。(7)原先居民房屋多为砖木结构,损失惨重,因此灾后重建要在安全地带建设钢混材料房屋及构筑生活区,以便提高抗震和抗冲刷能力。(8)提高群众安全意识,做好安全演练,提高居民群测群防水平。

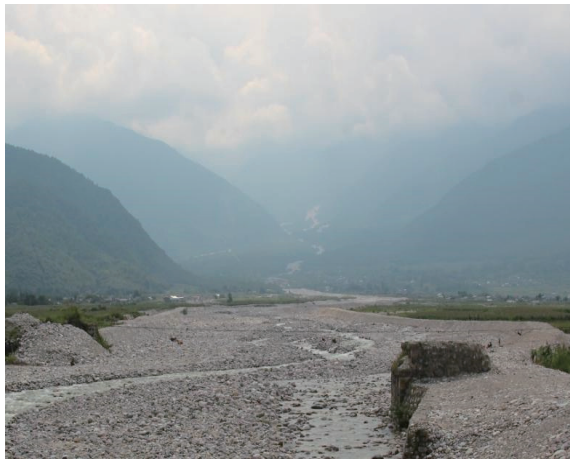
图 10 安宁河沟目前松散物源

灾害发生后,通过对受灾区进行详细勘察,发现研究区破坏严重的原因,主要是沟谷内居民房屋选址不佳、砖木结构房屋结构强度低;其次居民防灾知识薄弱、群测群防水平较低、逃生线路选择不当等。经过对安宁河流域详细勘察,沟道岸坡坡度大、地形陡峭,目前仍存在大量可参与泥石流活动的动储量(图10),“6·26”泥石流后处于相对稳定状态,但若再次遭遇突发

性特大强降雨,将存在再次引发泥石流的可能。历经多次地震和强降雨,沟道内的松散物源有所增加,特别是崩滑作用形成的固体物质剧增,缩短了泥石流的发育周期。

(4)经过无人机勘察现场可知,此次泥石流冲出量为 14.3 万 m<sup>3</sup>,仅占动储量的 43%、流域物源总量的 20.9%,安宁河沟道内仍有近 50 万 m<sup>3</sup> 的松散物源,超 27 万 m<sup>3</sup> 动储量将再次引发泥石流,尤其在中、下游局部沟道堵塞情况较严重。若再次遇到突发性强降雨,将再次遭遇泥石流袭击,特别在未来 5—10 a 将频繁暴发。
