三峡库区典型岩溶岸坡危岩体失稳模式和长期稳定性分析

Analysis of failure modes and long-term stability of dangerous rock mass on typical karst bank slope in the Three Gorges Reservoir area

胡雷, 张鹏, 黄波林. 三峡库区典型岩溶岸坡危岩体失稳模式和长期稳定性分析[J]. 中国地质灾害与防治学报, 2023, 34(5): 64-73.
HU Lei, ZHANG Peng, HUANG Bolin. Analysis of failure modes and long-term stability of dangerous rock mass on typical karst bank slope in the Three Gorges Reservoir area[J]. The Chinese Journal of Geological Hazard and Control, 2023, 34(5): 64-73.

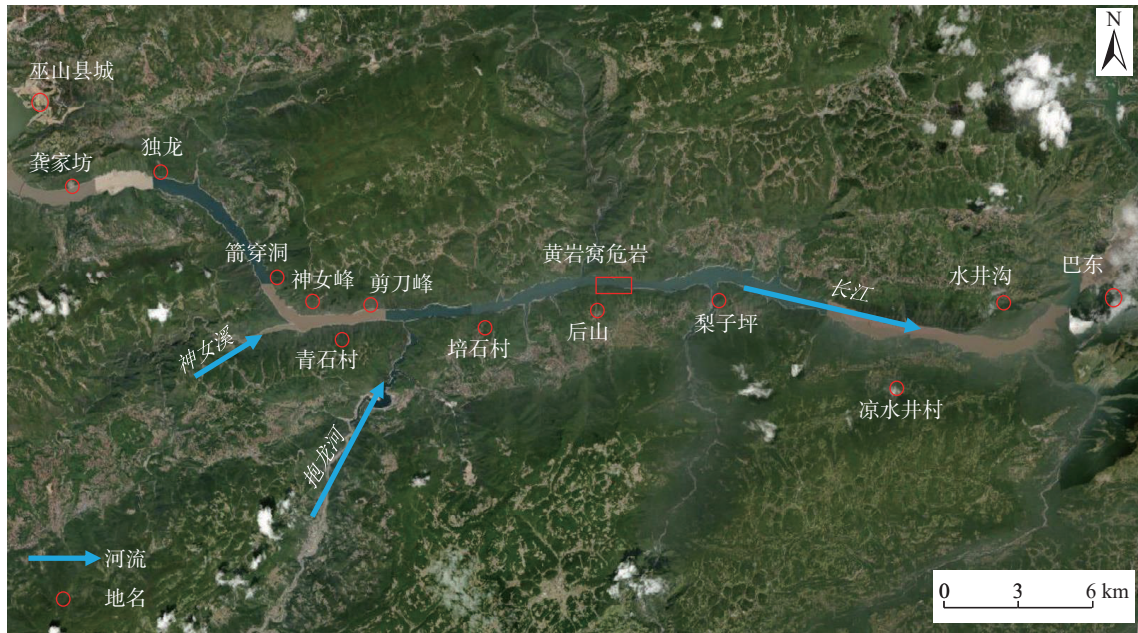
图 1 黄岩窝危岩体地理位置

黄岩窝危岩体位于巫山县培石乡长江右岸,上距巫山县约 23.6 km,下距三峡工程坝址约 100 km(图 1)。构造上位于官渡向斜南翼末端。出露基岩为下三叠统嘉陵江组(T_3j),以灰岩、鲕状颗粒燧石灰岩夹白云岩为主。该区域总体属于构造-侵蚀、剥蚀低山峡谷地貌。

Fig. 1 Geographical location of Huangyanwo dangerous rock mass

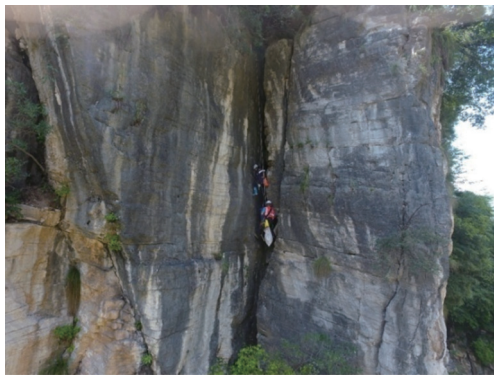
图3 单绳升降技术(SRT)调查岩壁卸荷裂隙

Fig. 3 Illustration graph of investigation on rock face unloading cracks by single rope lifting technique(SRT)

黄岩西段陡崖岩体由于构造裂隙发育的顶部被切割呈块状、板状,临近陡崖面部位卸荷作用强烈,陡崖段发育一组倾向坡外的外倾结构裂隙和垂直于坡向的结构裂隙,受上述两组裂隙的切割,在陡崖面上形成板状危岩单体W1—W6。以W1为研究对象,运用单绳升降技术(SRT)追索崖壁裂缝(图3),测得卸荷裂缝沿着岩壁自上而下发育长达30~70 m,在崖壁面呈上宽下窄延伸趋势,底部延伸至与软弱区相交接。在175 m以上张开约0.2~1.5 m,有粉质黏土夹碎块石及植物根系充填,较平直,贯通性好,结合差;在145~175 m张开约2~25 cm,由灰岩风化碎屑物及黏土充填,临近江面呈闭合状,层面平直,钙泥质胶结。

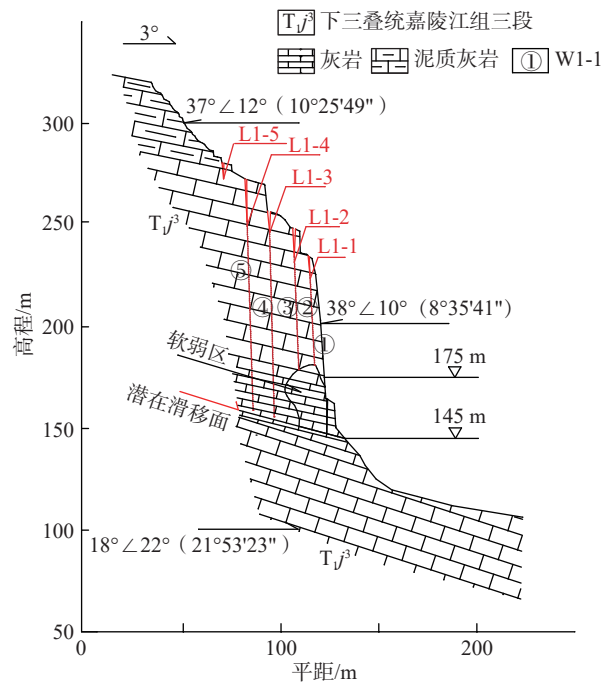
图5 黄岩窝W1号危岩体工程地质剖面图

Fig. 5 Engineering geological profile of Huangyanwo W1 dangerous rock mass

蓄水后随着劣化的持续进行,危岩体底座区域受库水常年冲蚀溶蚀作用形成了大面积的岩溶凹腔,劣化带附近的岩体逐渐破碎解体,失去了固有的稳定结构。根据单绳升降(SRT)及地质雷达(图4)、钻探岩芯段及孔内成像综合判断在消落带145~170 m段存在软弱区(图5),岩性为薄层状灰岩,浅灰色,晶质结构,钙泥质胶结,夹白色条带状方解石脉,发育有溶蚀裂隙、晶洞孔隙。受水位涨落干湿交替作用,临江面岩体风化成块体,卸荷裂隙外倾掉块。170 m以上为中—厚层状灰岩,岩体相对较完整。裂隙沿着原有的层状和受压溃形成的新生节理向两侧扩展,将原有的岩体结构由中厚层状变为薄层、极薄层状的碎块。底部岩体的劣化外加后缘卸荷裂缝的不断扩张,使危岩体的稳定性出现下降的趋势。

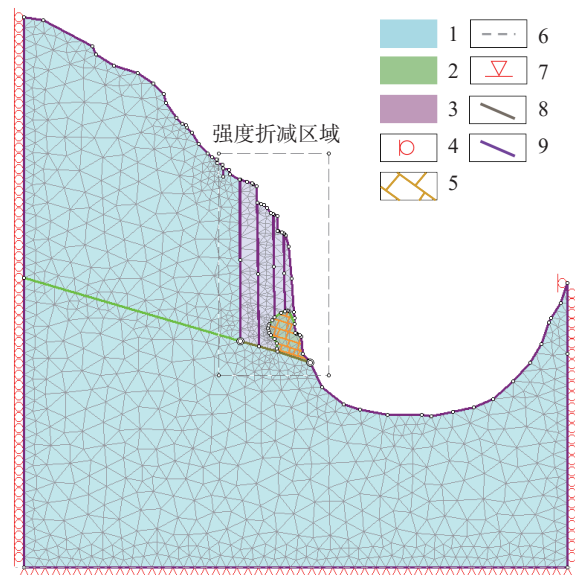
图 6 黄岩窝西段数值计算模型

Fig. 6 Numerical calculation model of the western section of Huangyanwo

1—基岩; 2—岩溶掏蚀区; 3—危岩体; 4—X 方向速度约束; 5—软弱区; 6—折减区域; 7—X、Y 方向速度约束; 8—潜在滑移面; 9—卸荷裂缝。

根据黄岩窝危岩体的工程地质剖面,构建了一个二维的连续-非连续数值模型,数值模型如图 6 所示。综合考虑数值模型的计算速度和精度,危岩体材料的网格为非均匀三角单元,宽度设置为 5~10 m,共计 2 195 个单元。消落带附近采用 3 m 间隔的节理来模拟由于岩溶、库水引起的破碎结构面。左右侧边界约束 X 方向的速度,底部约束 X、Y 方向的速度。模型中岩体采用连续介质的 Morh-Coulomb 本构模型,结构面为不连续介质的 Morh-Coulomb 模型。

本次模拟选用裂隙较为发育的黄岩西段 W1 号危岩体,其总体积较大,有更为严重的失稳隐患。后缘发育着 L1-1—L1-5 总共五条卸荷裂缝,除了裂缝 L1-5 发育较浅以外,L1-1—1-4 全部延伸至劣化带附近,致使强降雨产生的大量地表水汇集于陡崖前缘卸荷裂隙带内,并迅速入渗。根据相关规范^[18],岩质边坡后缘裂隙水压一般呈三角梯度分布,充水高度为裂隙长度的 1/3~1/2。为了实现强降雨带来的高岩溶裂隙水压,采用 1/2 裂隙充水的静水压力方式实现,自右往左 W1-1—1-4 施加的最大静水压力分别为 0.28, 0.36, 0.50, 0.56 MPa。

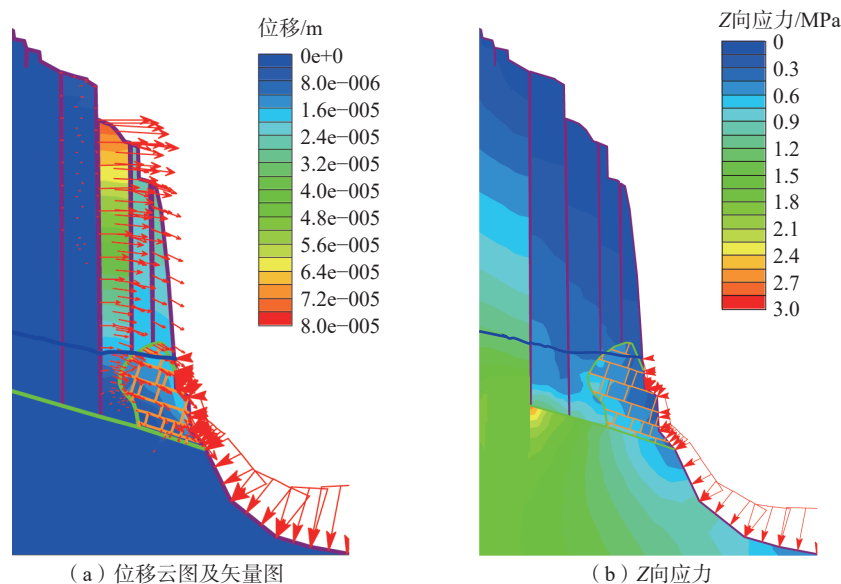
图 7 工况一 175 m 库水位

Fig. 7 Water level of 175 m reservoir in working condition I

从工况一的位移场来看,见图 7(a),总体上是以水平方向运动为主,垂直方向只有微量沉降位移,且发生位移处集中在 W1-1—1-3 号危岩体,W1-4 和 W1-5 整体保持稳定,没有滑移变形。位移变化最大的区域主要集中在 W1-2 和 W1-3 顶部,由上至下呈现递减的趋势,175 m 高程附近位移基本为 0 m。伴随着劣化的持续进行,顶部位移逐渐增大,推测其破坏模式是顶部先发生局部区域掉块。待劣化程度的进一步加剧,踵部发生压溃破坏,失去了支撑顶部块体的能力,致使危岩体沿着

已经发育明显的卸荷裂缝向外倾倒。从 Z 向应力的分布来看,见图 7(b),应力主要集中在岩溶劣化和完整岩体交接处,危岩体压溃底部加速了劣化向内部延伸发展。基岩与危岩体交界处应力发生明显下降,这是由于裂缝切割了后缘基岩和危岩体之间的应力分布,形成了这种骤降的不均匀性。

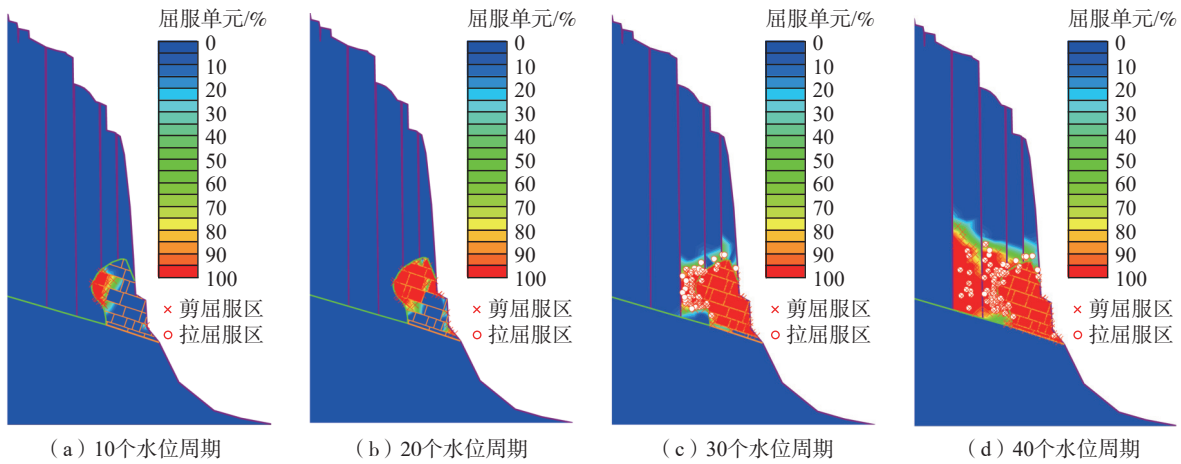
图 9 塑性屈服区云图

Fig. 9 Nephogram of plastic yield zone

以极端工况工况四为例,由于 W1-1 的总体积小于 W1-2 和 W1-3,使得软弱区凸起处较前缘相比承受的顶部荷载较大,该处最先发生屈服,但是屈服面积较小,约占 11%,总体以剪破坏为主,有进一步向外扩展的趋势,见图 9(a)。到了第 20 个水位周期,屈服区从拉张破坏区向临江侧发生扩展,屈服区的面积占软弱区总面积达

到了约 50%,其中剪破坏区占总破坏区比约 80%~90%,见图 9(b)。在第 30 个水位周期劣化区内屈服面积进一步增加,同时值得注意的是此时除了软弱区内部发生剪破坏以外,后缘开始出现拉张破坏,见图 9(c)。后缘岩体同时受拉应力和剪应力,一部分强度较低的完整块体被切割成了破碎的不具有自稳结构的碎块,且随着劣化作用的加剧将在软弱区后缘形成连续的贯通面。在第 40 个水位周期时屈服区已经发育到整个危岩体底座,前缘软弱区内以剪破坏为主,底座后缘既有剪破坏又有拉破坏,二者交界面则以拉破坏为主,见图 9(d),这预示着危岩体一旦失稳,不仅仅是前缘受劣化掏蚀的位置发生破坏,后缘被卸荷裂隙切割形成的 W1-3 和 W1-4 危岩体也会发生大规模垮塌。

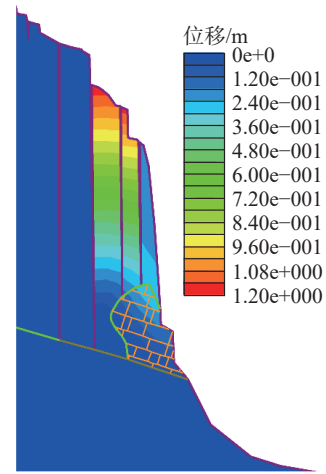
图 11 工况二第 40 个周期总位移云图

Fig. 11 Cloud diagram of total displacement in the 40th cycle of working condition II

从第 40 个水位周期的最大剪应变云图(图 10)发现整个劣化区内都发生了一定程度的剪应变,其中发生最大剪应变区域分布在劣化区后缘,达到了 0.03,并且有向内部进一步延伸的趋势。基座附近的灰岩由原本较为完整的岩体被分割成了破碎的块体,这与现场勘察的观察到的结果极为相似。此时 *FOS* 值已经降低到了 1.24 左右,总位移较工况一提升了近 5 个数量级(图 11)。顶部最大位移达到了 1.20 m 左右,说明该阶段破坏区已经处于大变形阶段,承载能力不断降低。此时应该充分重视岩体劣化对危岩体所造成的影响,对于整个危岩体来说岩体劣化加速了其演变过程且最终只会走向失稳破坏。
