甘肃积石山 M_s 6.2级地震的同震地质灾害基本特征及风险防控建议

Basic characteristics of co-seismic geological hazards induced by Jishishan M_s 6.2 earthquake and suggestions for their risk control

摘要: 2023 年 12 月 18 日甘肃省临夏州积石山县发生 M_s 6.2 级地震, 引发了大量地质灾害, 威胁人民生命与基础设施的安全。地震后, 甘肃、青海两省迅速开展地质灾害隐患核查, 文章基于这次地震地质灾害调查成果, 对积石山地震诱发地质灾害的特征、控制因素、发展趋势进行了分析, 提出防灾减灾措施建议。截至 12 月 23 日, 共核查隐患点 2 044 处, 包括 78 处新增地质灾害隐患、88 处地震加剧变形的在库隐患点和 1 878 处无明显变形的在库隐患点。新增和变形加剧的隐患点数量以崩塌居多, 占 67.5%, 滑坡次之, 占 31.9%; 规模等级以小型居多, 占 84.9%, 中型次之, 占 10.8%; 成灾模式多为小型崩塌威胁房屋和道路。同震地质灾害密集分布于发震断层附近, 发育密度随地震烈度增强而增大。国家地质安全监测台网震中 50 km 范围内 206 组加速度计数据显示, 震区峰值加速度为 30.4 ~ 1 969.7 mg, 并随与震中距离的增大呈对数衰减。此外, 地表变形监测设备也记录了典型滑坡的同震位移曲线。分析认为, 积石山地震地质灾害后效应与链式致灾效应将增强, 建议尽快更新震区地质灾害隐患点数据库, 有针对性地实施风险防控措施, 深入开展综合遥感监测与同震地质灾害机理研究, 完善气象预警模型及阈值, 有效降低地质灾害风险。

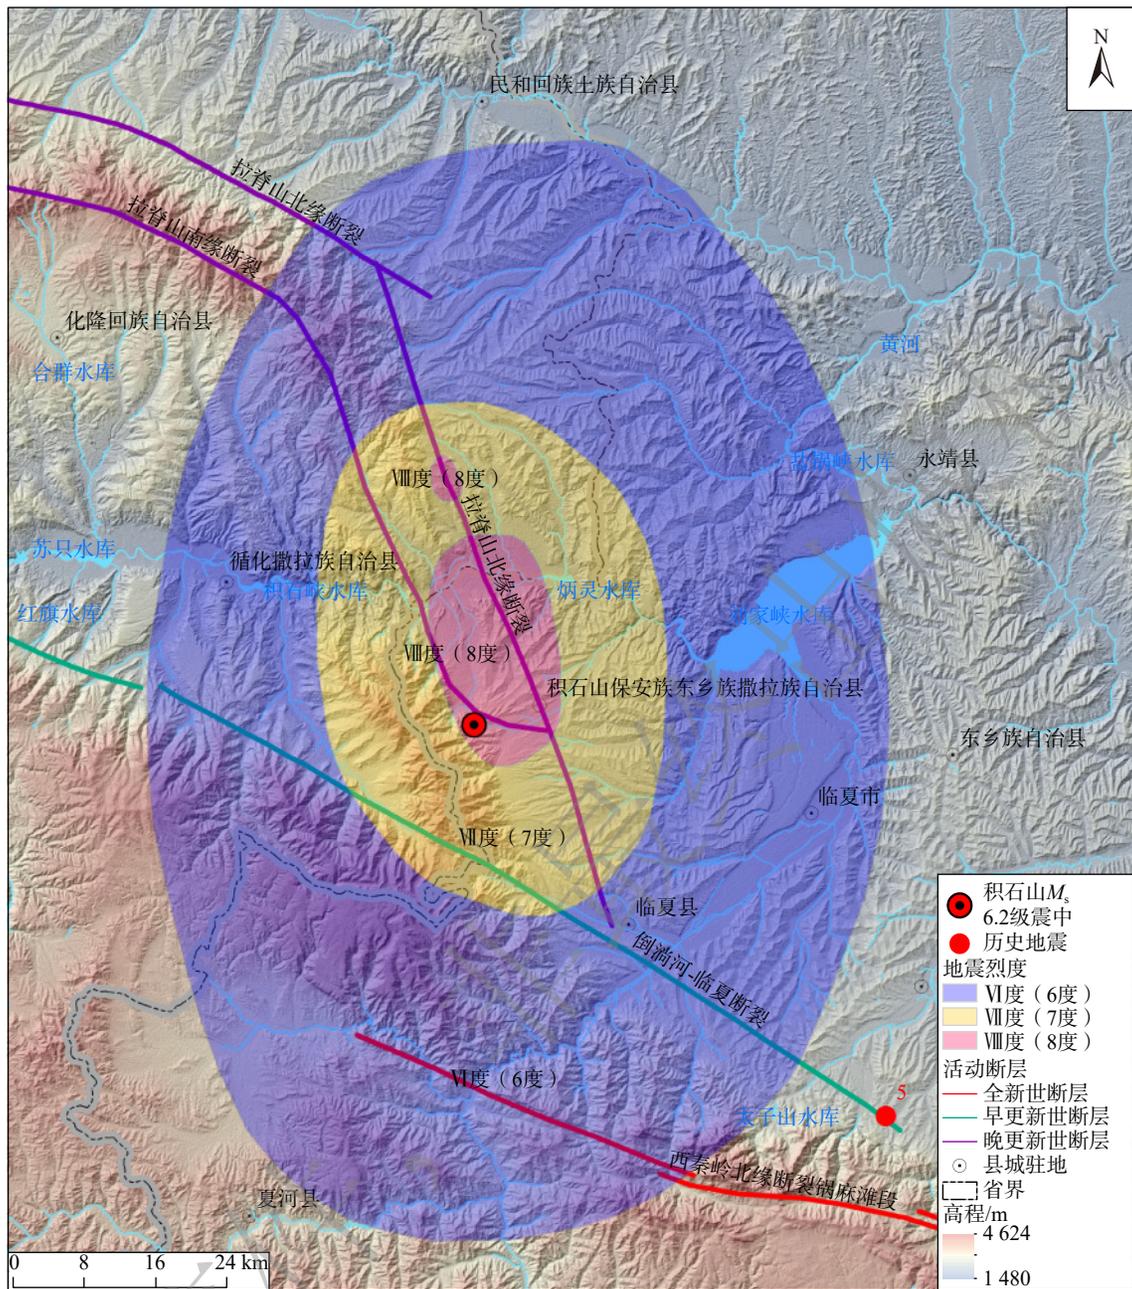
图1 积石山 M_s 6.2 级地震震中、断裂与地震烈度分布图

积石山地震为逆冲型地震, 破裂面呈现 SE—NW 走向, 破裂由震中向 NW 方向延伸, 由深部向浅部扩展。中国地震局对灾区 668 个调查点展开了实地震害调查, 确定了此次地震的烈度分布(图 1), 最大烈度为 VIII 度, 等震线长轴呈 NNW 走向, 长轴 124 km, 短轴 85 km。VI 度区及以上面积 8 364 km², 此次地震涉及甘肃省 3 个市(州)9 个县(市、区)、青海省 2 个市(州)4 个县(市)30 个乡镇^[19]。

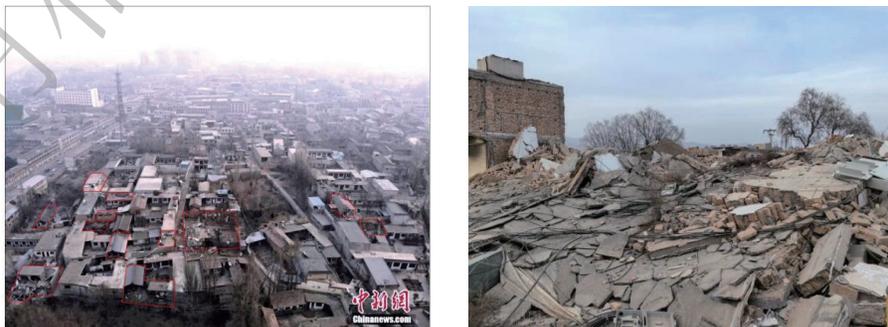
图2 积石山地震导致大量房屋倒塌

积石山地震震源深度浅、发震机制为逆冲断层、地震发生时间为午夜, 造成了较大人员伤亡。据央视新闻报道, 仅在积石山县, 房屋损毁数量就达 155 393 间(截至 2023 年 12 月 19 日 13 时)。图 2 为发震断裂带附近房屋毁损的无人机和现场照片。

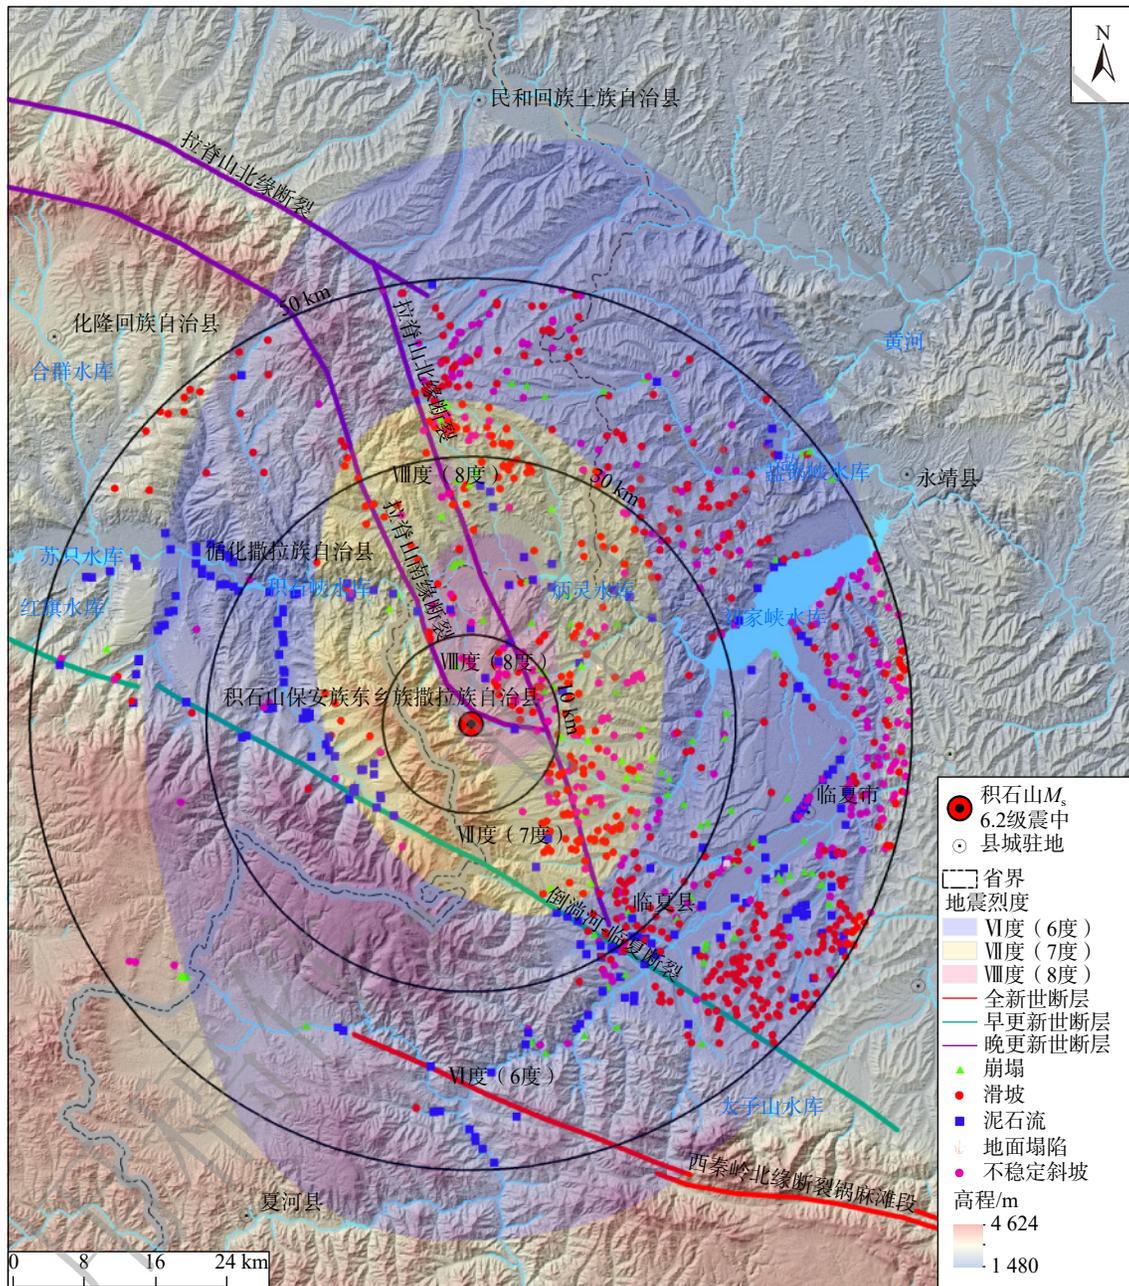
图 3 震区已有地质灾害隐患分布图

地震发生后, 中国地质环境监测院自动报告系统根据全国地质灾害动态数据库实时统计了地震前距震中 10, 30, 50 km 的已有隐患点情况。震中 10 km 范围内涉及甘肃省积石山县, 有隐患点 49 处, 威胁人数约 2 639 人, 威胁财产约 14 833.00 万元; 震中 30 km 范围内涉及甘肃省积石山县和青海的民和等县, 共有隐患点 472 处, 威胁人数约 33 257 人, 威胁财产约 127 086.90 万元; 震中 50 km 范围内共有隐患点 1 296 处, 威胁人数约 87 623 人, 威胁财产约 326 215.13 万元^[20](表 1、图 3, 其中地质灾害隐患来自全国地质灾害数据库; 图 3 地形阴影来自公开版 30 m 分辨率 ASTER GDEM; 烈度区范围来自文献^[19])。

地震前, 研究区地质灾害隐患点主要分布于石塬、柳沟、关家川、居集、乱藏一线以东的黄土丘陵及侵蚀—剥蚀低山丘陵地带, 区域黄土大面积覆盖, 多呈梁、峁地形, 下覆基岩多为花岗岩和泥岩、砂岩, 属二元结构斜坡。下伏基岩质地坚硬, 为相对的隔水层, 起到了润滑的作用; 泥岩、砂岩遇水易软化, 力学强度显著降低, 致使斜坡体容易发生黄土、黄土红层崩塌、滑坡等灾害。加之区内人类工程活动较强烈, 削坡建房、修路等现象较为普遍, 改变了斜坡形态, 造成斜坡坡脚失去支撑, 应力集中, 导致该区域较易发生滑坡、崩塌灾害。受地形地貌、地层岩性、人类工程活动等因素影响, 境内地质灾害多在河流、河谷两岸及道路沿线等地段集中分布, 对村庄居民住宅造成威胁。

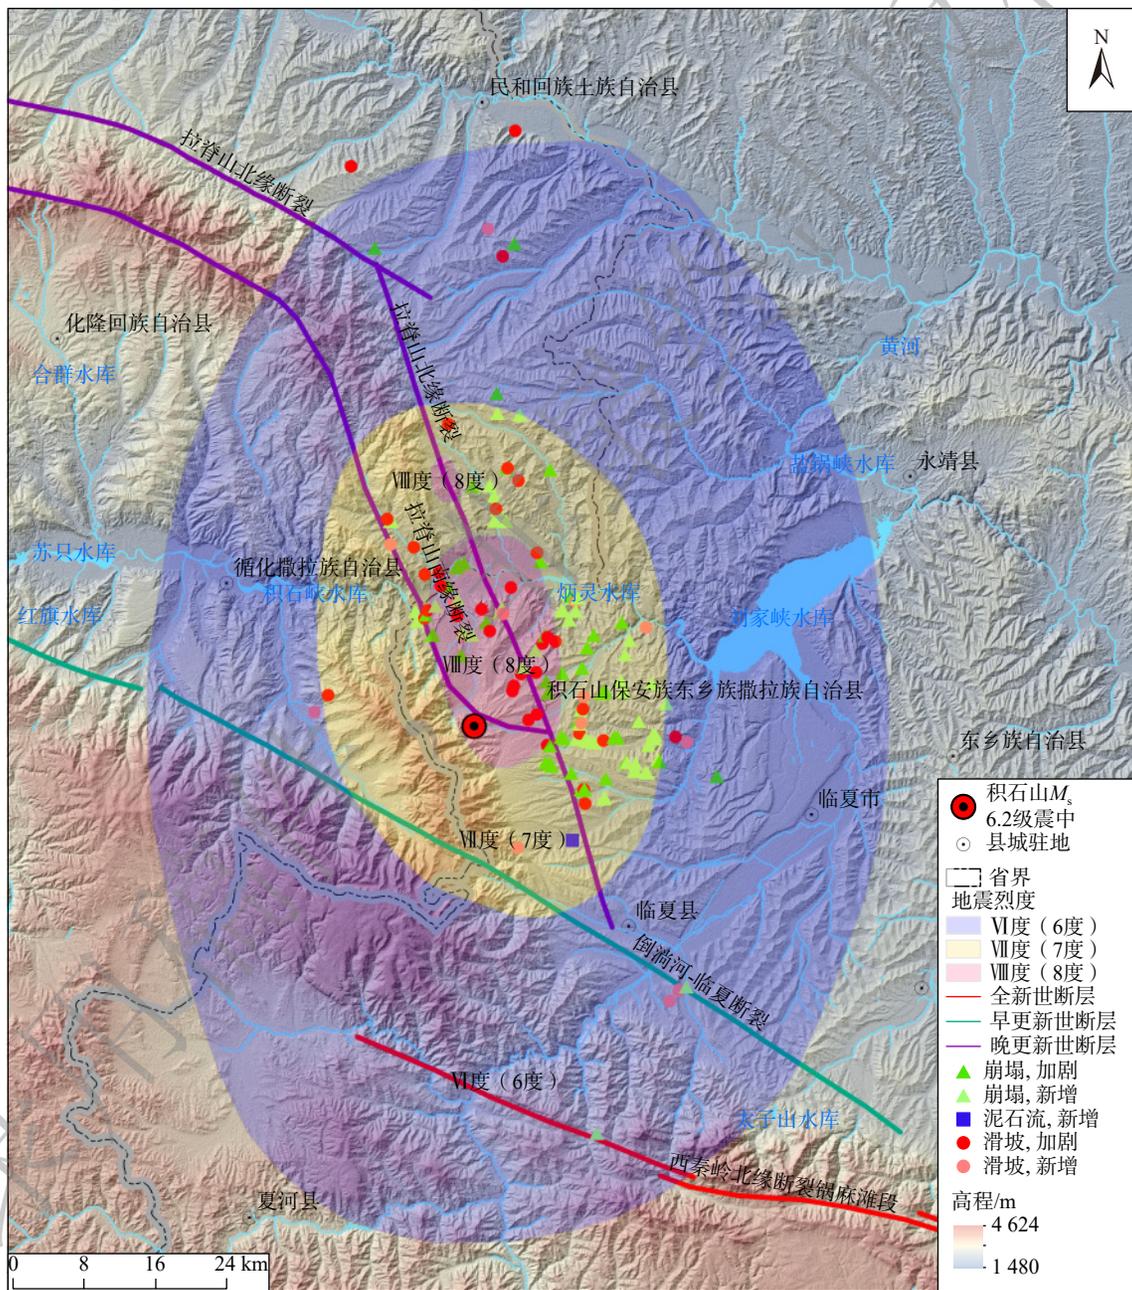
图 4 地震新引发或加剧变形的地质灾害分布图

从图 4、表 7 可以看出,甘肃、青海两省地震后排查发现的 166 处新发和变形加剧的地质灾害隐患点中,有 44 处分布在Ⅷ度烈度区,有 105 处分布在Ⅶ度烈度区,

据国家自然灾害防治研究院,本次地震发震断层为拉脊山南缘断裂,为逆冲型地震^[18]。从图 4 可以看出,166 处新发和变形加剧的地质灾害隐患点沿拉脊山南缘断裂和拉脊山北缘断层密集分布,其中有 160 处分布在拉脊山南缘断裂的上盘(北东东侧),仅有 6 处位于断层下盘,这说明逆冲断层上盘震动破坏作用明显高于断层下盘,断层上盘效应显著。

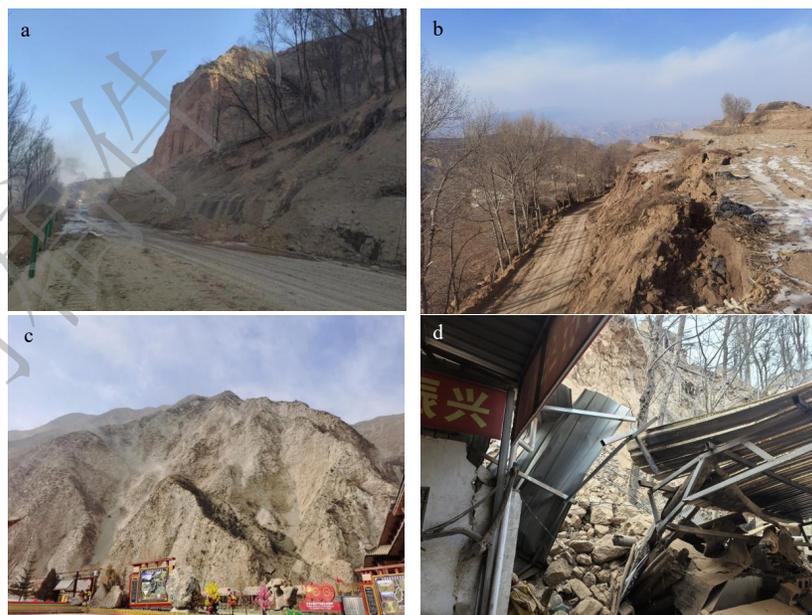
图 5 典型同震地质灾害

同震地质灾害沿拉脊山断裂在高地震烈度区密集分布。图 5 为 4 种典型同震地质灾害,分别代表了地震危岩体威胁道路、震裂山体产生滑坡隐患、碎裂基岩高位崩塌和黄土陡坎坍塌破坏房屋。4 处典型同震地质灾害均位于甘肃省临夏州积石山县,其中 1 处为已有隐

(1)长一里 Y558 公路东侧崩塌,位于大河家镇长一里村 Y558 公路东侧,地震诱发已有隐患点加速变形。公路内侧边坡坡高 45~50 m,平均坡度 35°~48°,局部陡坎坡度达到 65°,坡体中部泥岩层近乎直立。本次地震加剧了斜坡的变形导致崩塌,黄土及泥岩层崩塌堆积物埋压了下方 Y558 公路,部分崩塌体翻过公路,滚落至河道中。坡体中上部仍有残留危岩体,威胁下方道路及过往车辆人员(图 5a)。

(2)石塬乡秦阴村二社潜在滑坡,位于石塬乡秦阴村二社,为地震新引发的地质灾害点。斜坡长约 70 m,宽约 220 m,受地震影响,后缘发育多条平行于滑向的拉张裂缝,推测滑面位于马兰黄土层内或黄土与泥岩分界面,滑体厚度 5~8 m,体积约 $12 \times 10^4 \text{ m}^3$,稳定性差,在余震、降雨等因素影响下易失稳发生滑动,威胁下方公路和居民(图 5b)。

(3)大墩峡景区崩塌,位于大河家镇大墩村大墩峡景区游客服务中心西侧,为地震新引发的地质灾害点。崩塌部位相对高差约 180 m,坡度 45°~65°,局部陡坎近乎直立,本次地震引发高位岩体局部崩塌,沿坡面滚落,部分碎裂岩块发生碰撞弹跳,跌落到坡脚游客中心建筑及道路上。目前,残留危岩体仍然不稳定,威胁游客服务中心和景区道路的安全(图 5c)。

(4)大河家镇大河村七社崩塌,位于大河家镇大河村七社,为一处地震新引发地质灾害,平面形态呈 L 形,走向呈近东西向,坡宽约 80 m,坡高 12.6~15 m,坡度为 85°左右。坡面形态呈“直线”形,坡度 65°~80°,局部坡体近直立,上部为马兰黄土,厚约 5 m,下部为黄河阶地卵砾石层。本次地震造成局部崩塌,崩塌体掩盖坡下房屋,威胁坡脚和坡顶的居民(图 5d)。

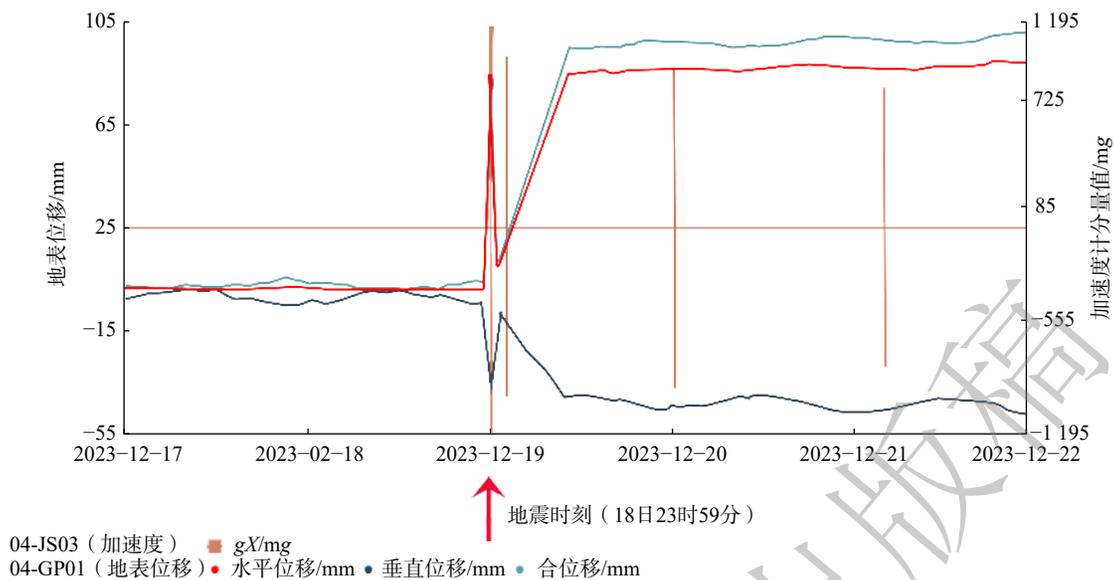
图7 赵木川村滑坡地表位移和加速度设备监测曲线耦合分析

测得最大加速度的观测台站位于青海省海东市民和回族土族自治县官亭镇赵木川村滑坡,该点距震中 16 km。通过分析监测数据发现,加速度突变之后,随即地表变形设备监测到滑坡加速变形,12 月 18—20 日日形变速率分别为 84.1,12.6,2.6 mm/d,其中 18 日 23 时 59 分 30 秒形变值达到最大,但 1 h 内,于 19 日凌晨 1 时数据迅速回弹。据观察,周边地表位移变形设备同样出现类似跳变。通过分析原始观测数据发现,由于地震时刻基站位置发生了瞬间位移,导致测站监测结果发生趋势性位移,后期基站恢复稳定,测站数据也随后恢复正常。12 月 19 日 10 时之后滑坡变形趋于稳定(图 7)。
