# 潮滩上的人造沙滩

## ——潍坊滨海旅游区沙滩构建始末

**摘 要:**潍坊人造沙滩构建于粉砂淤泥质潮滩上,是我国潮滩养滩的首创工程之一,这里潮流速较小,无法起动滩沙,风暴潮的强浪是破坏人造沙滩的主要因素。一期工程抛沙 33 万 m<sup>3</sup>,一个冬季 2 次风暴潮侵蚀掉 2/3。二期工程延长了东西丁坝,坝头转向中部,沙滩中部增加了 T 型丁坝,符合丁坝群构建理论,再抛沙 30 万 m<sup>3</sup>,改善了沙滩的稳定性,半年来监测知无蚀有微淤迹象。

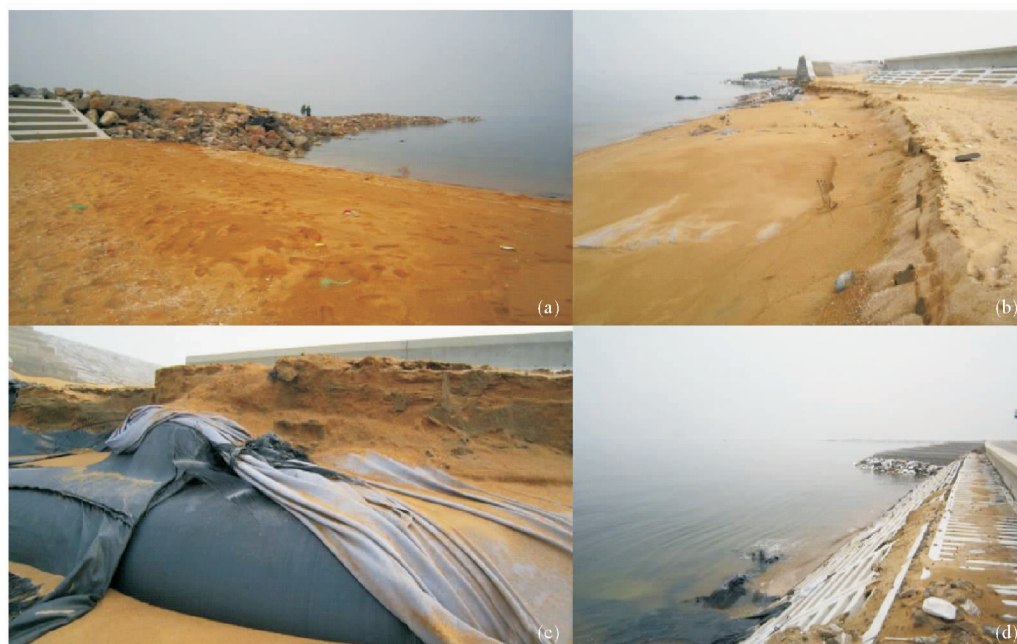
图6 人造沙滩演化状况(2013年5月)

从地貌形态角度,沙滩西丁坝根部残留沙滩较宽,达到100 m左右,且坡度较为平缓(图6a),潮间带堆积体较为松软;沙滩岸线呈弧形,水下有沙纹生成。自沙滩西中部开始,残留沙滩宽度很快缩窄,并伴有明显的侵蚀陡坎;沙滩中部,宽度继续缩窄,潮间带土工布开始翻露,侵蚀陡坎进一

步发育(图6b);沙滩东中部地貌呈强烈侵蚀,侵蚀陡坎位置已逐渐逼近滨海生态城防潮坝胸墙处和防潮堤根部,呈直切型(图6c),陡坎高度可接近1 m,其中塑料格栅间沙体已被波浪掏空,充填袋被移至岸边,整个沙滩水上段几乎完全消失(图6d)。

a 西丁坝根部沙滩; b 沙滩中部发育侵蚀陡坎;  
c 沙滩东中部侵蚀陡坎逼近防潮坝胸墙,充填袋和格栅被移至岸边; d 沙滩东部几近完全消失

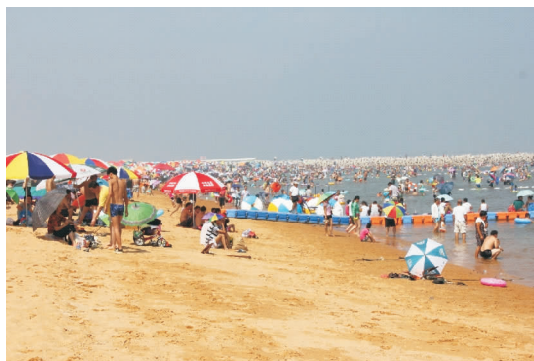
图 8 2013 年 8 月人造沙滩二期工程抛沙后沙滩效果

在 T 型丁坝两侧向海滩再抛沙约 30 万  $\text{m}^3$ 。沙滩宽度增至 120 m, 当年夏季旅游效果极佳(图 8)。
