低山丘陵区典型滑坡-泥石流链生灾害特征与成灾机理

Characteristics and mechanism of landslide-debris flow chain disaster in low mountain and hilly terrain

摘要: 2019年6月10—13日, 龙川县发生持续强降雨, 导致全县境内发生大量滑坡、泥石流灾害, 贝岭镇米贝村是三个重灾区之一。本文以贝岭镇米贝村6号沟发生的滑坡-泥石流链生灾害为研究对象, 在野外精细化调查测量基础上, 结合数值模拟分析与计算, 对链生灾害特征与成灾机理展开研究。研究发现: ①6号沟内共发育7处浅层土质小型滑坡, 仅3号滑坡体与部分6号滑坡体转化为泥石流, 构成泥石流主要物源, 其余滑坡未构成持续性影响; ②持续降雨下渗, 坡体由非饱和向饱和状态转变, 坡表形成连续饱和区, 孔隙水压力的增加与孔隙水的软化促使土体强度降低, 加之坡体饱和和自重的增大, 斜坡发生浅表层失稳破坏; ③降雨的持续下渗与支沟沟源“漏斗状”地形下的地表汇水快速增大滑坡松散堆积体内的含水率, 促使其物理性质发生变化, 在重力势能下呈流态启动、运动转化为泥石流。降雨结构影响滑坡-泥石流链生过程, 前期降雨引发滑坡、后期降雨启动形成泥石流, 滑坡与泥石流的发生表现出阶段性特征。研究成果有助于指导当地政府进一步开展滑坡-泥石流链生灾害的防灾减灾工作, 也为该地区未来区域预警研究工作提供理论支撑。

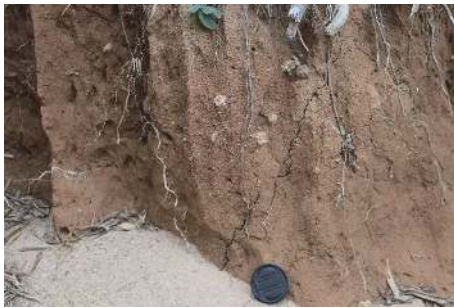
该区域属于低山丘陵地貌,米贝村海拔183~609 m,山体浑圆,少见棱角状,山体斜坡以直线型为主,坡度变化差异大,由山区向山间平地逐渐减缓。区内基岩地层为下古生代(Pz₁)混合花岗岩,呈暗灰色,长期风化形成全风化层、中强风化层结构,主要出露于沟底或局部陡坎处;上覆第四系覆盖层以花岗岩深度风化残积土为主,在区内广泛分布,厚度在2~8 m,土体呈黄褐色、浅红棕色,中密-密实,天然密度为1.6~1.75 g/cm³,干密度约1.32~1.45 g/cm³,渗透系数处于10⁻³ cm/s量级,属于中等渗透性。残积土土质较纯净,以小于2 mm的细粒组分为主,占比可达85%以上,局部夹杂少量风化残留花岗岩团块或者山顶基岩崩落块石。花岗岩残积土特征见图1。

图1 花岗岩残积土特征

Fig. 1 Characteristics of granite residual soil

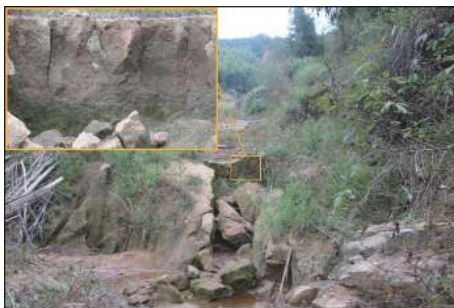
此次研究选择6号沟作为研究对象,该季节性冲沟位于米贝村村委会西侧约200 m处,与米贝河近于垂直相交。6号沟沟口高程为272 m,山顶高程为450 m,高差达178 m,流域面积为0.127 km²,由主沟加一条支沟组成,在平面上形成“Y”字型特征。主沟流向为35°~42°,无较大转折变化,长度约568 m,沟道中部较宽阔,宽度可达30~35 m,呈现“U”型断面,靠近沟源斜坡区与沟口处沟道缩小,整体纵坡降约为185.4‰;支沟流向呈现大角度拐弯,与主沟近垂直相交,沟道相对狭小,宽度仅8~12 m,纵坡降高达306.5‰,与主沟形成垂直交汇。在主沟与支沟交汇处地形开阔,沟道地形坡度较缓,且地下水丰富,被当地居民开垦为耕地、稻田。据当地村民反映,该冲沟在近几十年未发生过泥石流灾害,雨季沟内地表汇水流量增大,旱季几乎无地表水。由于早期地表水搬运堆积,在沟口处可见沉积形成的冲积层,土质细腻,固结密实度高,在此次灾害中未启动形成泥石流物源(图2)。

图2 早期流水搬运沉积物特征

Fig. 2 Characteristics of early sediments

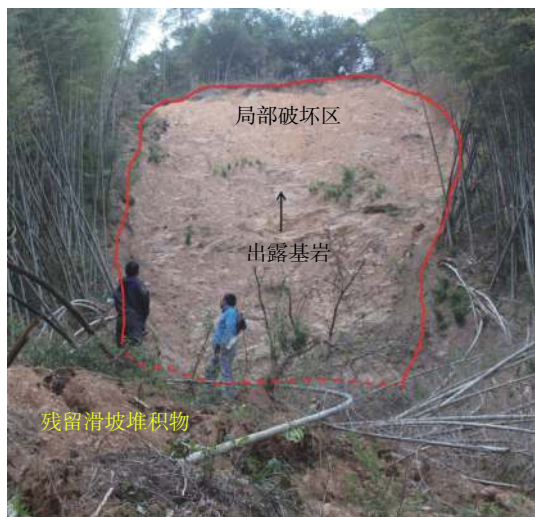
③3号滑坡:位于支沟源区斜坡顶部,受地形环境限制,其破坏呈现扇形特征,主滑方向为41°,由斜坡顶部至沟道处逐渐缩小。滑坡长约107 m,平均宽度52.6 m,厚度1.5~2 m,总体积约10 000 m³。滑坡失稳后在后缘形成0.8~1.2 m的陡坎,滑床大面积出露,局部可见下伏基岩,整个滑坡体主要由花岗岩残积土组成,滑动面局部切入风化层,导致滑坡松散物质内夹杂花岗岩块碎石。由于滑坡所处地势高,失稳后呈现持续运动状态,对沟道两侧植被造成强烈破坏,大量滑坡物质转化为泥石流,仅少部分滑坡松散物质残留于滑坡前缘沟道内,或堆覆于斜坡两侧。滑坡变形破坏局部特征见图4。

图 4 3号滑坡局部变形破坏特征

Fig. 4 Deformation and failure characteristics of No.3 landslide

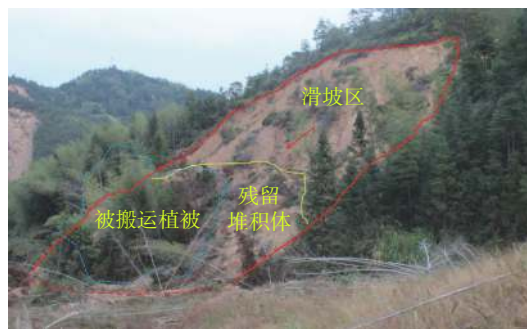
⑥ 6号滑坡:位于主沟沟道右侧斜坡,并且靠近支沟沟口,滑坡平面近似于矩形,滑动方向为 308°。滑坡体长约 66.7 m,宽约 63.5 m,滑体厚度约 3.5~5 m,总体积约 1.8×10⁴ m³,是 6号沟内最大的一处滑坡(图 5)。滑坡失稳后,滑坡体进入沟道内,局部堆积于坡体前缘,滑坡运动过程中坡表植被大量破坏,毛竹、乔木枝干纵横分布于堆积体内,局部未完全解体处毛竹歪斜,根部不稳,突兀的残存于斜坡坡脚。在滑坡后缘形成高达 3 m 的陡坎边界,并且局部后缘段具有牵引拉张变形迹象;坡体中上部滑床大面积出露,主要为花岗岩全风化层,未见中强风化基岩。滑坡堆积体前缘发展至主沟沟道中心,由于滑坡方量大,对主沟沟道造成一定程度的堵塞,导致泥石流运动至此对部分前缘堆积物造成侵

图 5 6号滑坡全貌特征

Fig. 5 Overall features of No.6 landslide

蚀, 被携带进入泥石流流体中, 故而该滑坡部分松散物质转化为泥石流。

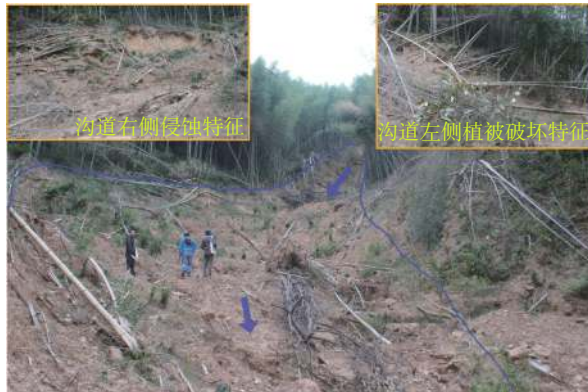
于支沟沟源斜坡顶部, 在强降雨作用下先是形成单纯的坡体失稳破坏, 与其余滑坡灾害相似, 但由于该滑坡体所处的地理位置与主支沟交汇区、沟口形成较大高程差, 巨大的重力势能驱动使其失稳后即表现出持续运动发展趋势, 加之降雨的持续入渗逐渐改变其物理性质, 呈现出流体特征。相同地势下稀性流体所受底边界阻力更小, 则沿沟道快速运动, 对支沟沟道及右侧斜坡造成不同程度侵蚀破坏, 泥石流过后也增大沟道宽度。受泥石流转向的弯道侵蚀作用影响, 支沟右侧斜坡最大侵蚀破坏断面可达 6 m, 断面坡度最大可达 60°, 而左侧斜坡受侵蚀程度较弱, 斜坡坡度在 20° ~ 30°; 同时造成沟道两侧植被发生一致性破坏, 即顺泥石流运动方向发生倾斜或堆积, 未完全破坏植物区还可见泥石流弯道爬高泥线, 最大高度可达 0.3 m。泥石流弯道侵蚀破坏特征见图7。

图 7 支沟侵蚀破坏特征

Fig. 7 Erosion failure characteristics of branch ditch

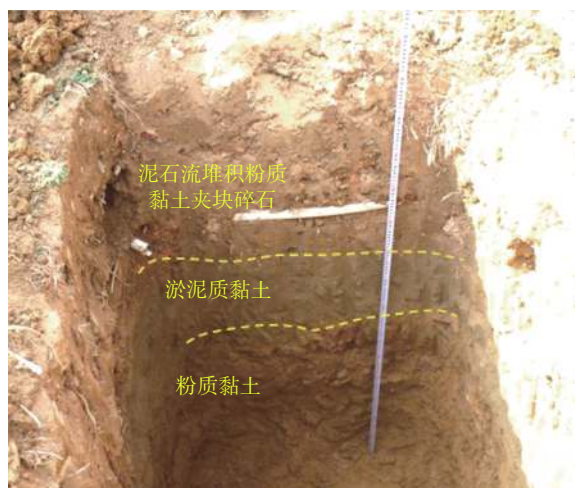
变为开阔, 且沟道地形坡度大幅度减缓, 重力势能作为驱动力减小, 泥石流运动速度逐渐降低, 泥石流由运动侵蚀逐渐向运动堆积转变。泥石流在刚运动出支沟沟口, 由于其保持一定的动能, 垂向运动撞击至主沟左侧斜坡, 也会使其能量造成损失, 在主沟左侧形成的最大冲起高度达 0.48 m, 成灾初期泥线特征较为清晰。在损失部分动能后, 部分泥石流物质堆积于交汇区, 与早期沉积物形成鲜明界线, 堆积厚度达 0.3 ~ 0.5 m(图8), 造成耕地、地表水管被严重掩埋, 部分输水管破裂而无法供水。持续运动的流体物质在流经 6号滑坡堆积区时, 对堆积前缘的松散物质造成刮铲侵蚀, 携带搬运往沟口进一步发展。由于此时泥石流搬运能力减弱, 6号滑坡大部分松散堆积物仍保留于原地, 在堆积体表部有流水冲刷痕迹, 并且前缘堆积区受泥石流侵蚀搬运影响, 前

图 8 探槽揭露泥石流堆积物特征
Fig. 8 Characteristics of debris flow deposits exposed by exploratory trench

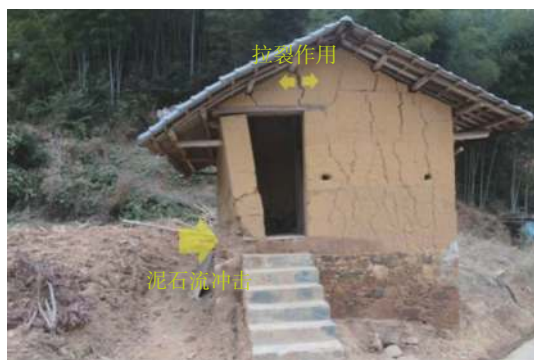
当泥石流运动出沟口后,保留一定动能的稀性流体对近沟口处房屋造成正对方向的冲击作用,造成多处土坯房严重变形开裂甚至垮塌破坏(图 9)。由于沟口地形更为开阔,且地形坡度减缓至水平,失去驱动力与边界约束的泥石流呈现扇形发展堆积,房前屋后被大量泥石流物质充填,最大堆积厚度可达 1.2 m(图 10),多户居民房屋 1 楼被堆填后无法正常生活生产,甚至生命安全受到影响。此外,部分泥石流物质流入米贝河甚至河流对岸,造成米贝河河道严重淤积,沿河流分布的村道更是被严重堵塞。

图 9 房屋变形破坏特征
Fig. 9 Deformation and failure characteristics of building

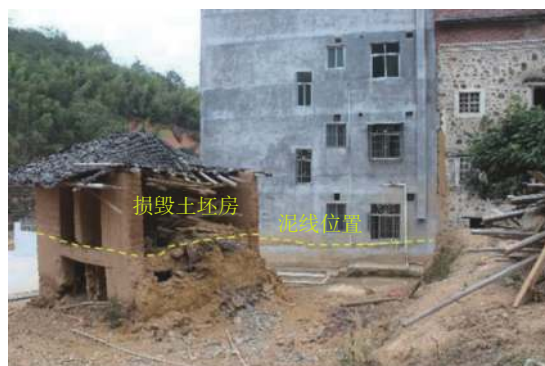
图 10 破坏房屋与淤积泥线
Fig. 10 Destruction of houses and siltation mud line

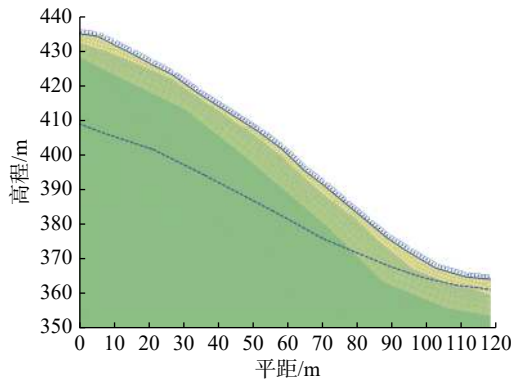
为进一步研究滑坡-泥石流链生灾害机理,首先对堆积链生过程的初始阶段展开分析,即降雨影响下滑坡的形成机理。本文采用 Geo-Studio 软件中 seep/w 模块模拟降雨条件下斜坡渗流场发展特征,同时耦合 slope 分析稳定性发展趋势。计算模型采用 3 号滑坡前原始斜坡进行构建,原始斜坡结构由花岗岩残积土、全风化层、中强风化层组成(图 11),残积土层、全风化层渗透系数取自于现场单环渗透试验,分别为 3.5×10^{-3} cm/s、 2.4×10^{-4} cm/s。计算模型见图 12,该模型中材

料土水特征曲线采用软件内置材料;降雨边界条件以贝岭镇气象监测站降雨监测数据为依据,忽略实际降雨结构,假定为均匀降雨,同时考虑真实累计有效降雨量,故设定单位流量边界,降雨强度设置为 53 mm/d,降雨持续时间为 2 d,模拟条件贴近降雨环境。

图 12 计算模型

Fig. 12 Computational model

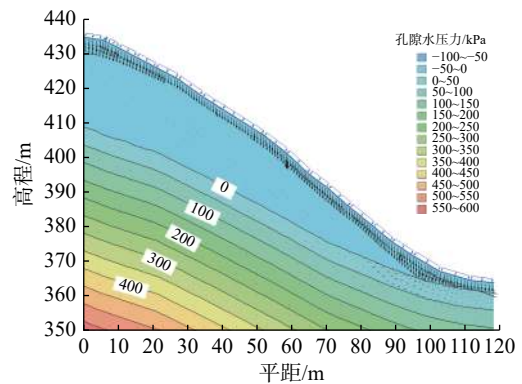
数值分析结果见图 13,其中数字表示孔隙水压力(单位为 kPa),降雨入渗影响的斜坡渗流场变化特征表现出阶段性特征。在降雨初期斜坡土体处于非饱和状态,降雨下渗促使土体含水率不断增大,土体由非饱和逐渐向饱和状态转变,坡体内未形成饱和区,降雨下渗以垂直运动为主,对坡表土壤层进行持续补给,见图 13(a)。当降雨发展一段时间后,降雨的持续入渗使坡表含水率逐渐增大至饱和状态,并且形成零星暂态饱和区,随着各点饱和区范围的不断扩大,坡表饱和范围逐渐连接成一体,形成浅表层饱和带,具有稳定的降雨下渗、地表水转化、地下水渗流的转换关系,见图 13(b)。降雨至 40 h 时,坡表饱和区范围不断扩大、加深,主要集中在残积土层内,局部进入全风化层,并且饱和区内孔隙水压力受降雨入渗以及地下水渗流影响呈现出增大趋势,相应的减弱了土体颗粒间有效应力,成为斜坡失稳的关键,见图 13(c)。

(a) 降雨 8 h 渗流场特征

(b) 降雨 24 h 渗流场特征

(c) 降雨 40 h 渗流场特征

图 13 不同降雨阶段模型渗流场变化特征

Fig. 13 Variation characteristics of model seepage field in different rainfall stages
