湘桂铁路二塘车站路基岩溶塌陷成因与防治对策

摘要: 湘桂铁路二塘车站高铁区段 1996-2016 年间发生岩溶塌陷险情 27 起, 虽经过多期悬挂式帷幕注浆整治, 但塌陷问题仍是行车安全的极大隐患。通过资料收集、场地野外调查、岩溶地下水气压力长期监测站的监测资料分析, 细化了研究区的地质构造、岩溶水文地质条件及岩溶发育特征, 从地质结构、岩溶地下水动力特征等方面分析, 认为岩溶塌陷形成的成因为临桂地区房地产基坑开挖抽排水影响岩溶地下水水位变化, 造成基岩面上覆土体的潜蚀, 形成土洞, 进而发展至地面形成塌陷坑。针对铁路运行段地下水位埋深具承压性, 隐伏溶洞充填率高的复杂岩溶地质条件以及注浆压力的限制, 提出加强基岩面上覆土层抗渗强度、管控岩溶地下水降深的岩溶塌陷防治对策。

Formation mechanism and prevention countermeasures for karst collapse in Ertang railway station, Guilin

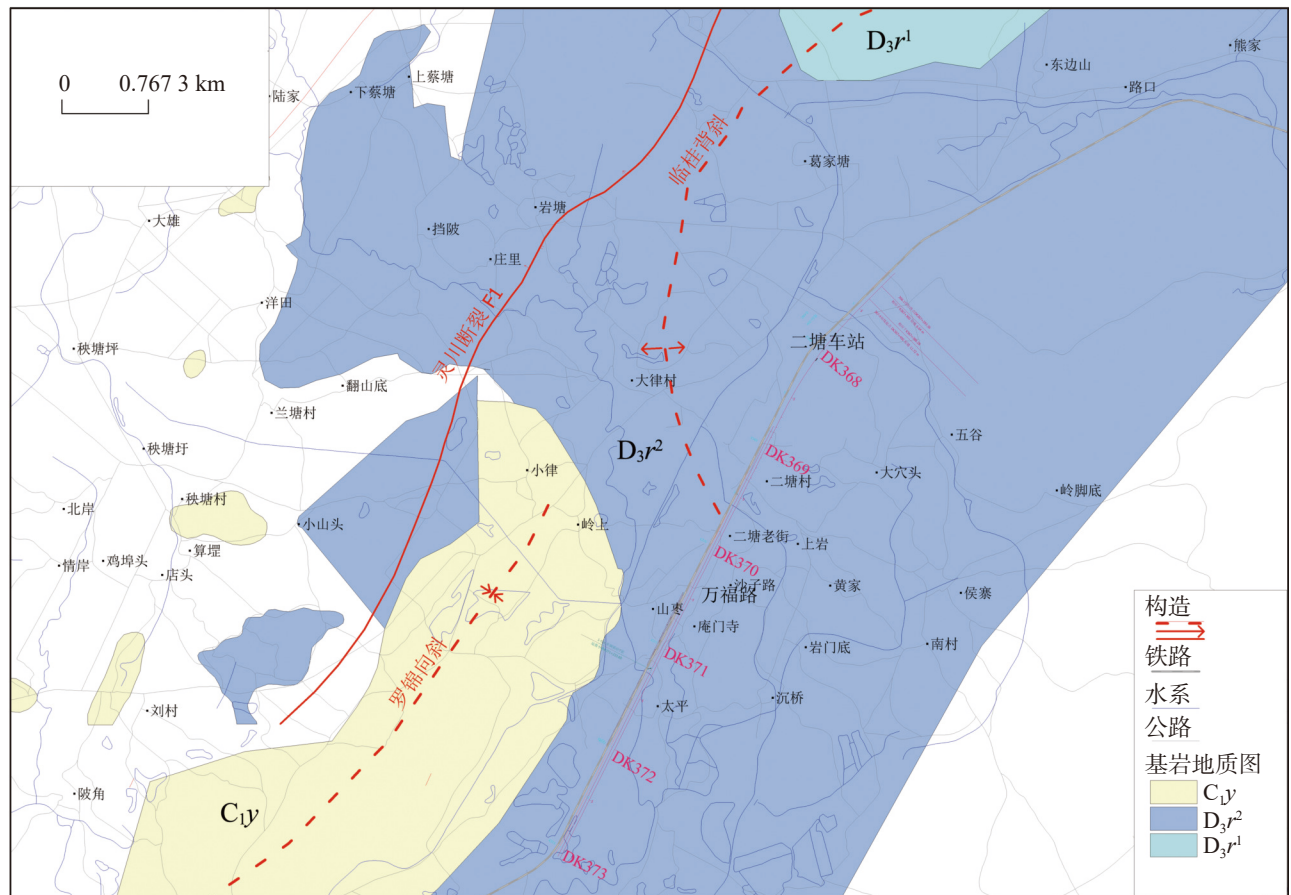
图 1 场地基岩地质与构造图

Fig. 1 Geological structure of bedrock of the site

场地内出露地层主要为泥盆系和石炭系(图 1),由老至新分述如下:

区内受 NE 向灵川大断裂 F1、芦笛岩断裂的影响,发育临桂背斜、四塘罗锦向斜(图 1)。临桂背斜呈 C 形状,轴部由北至南经过桂林机械厂、临桂酒厂、大律村,于二塘车站 DK369+500 处倾覆。东翼缓倾向 ES,倾角 10°,西翼倾向 NW,倾角 20°~25°。罗锦

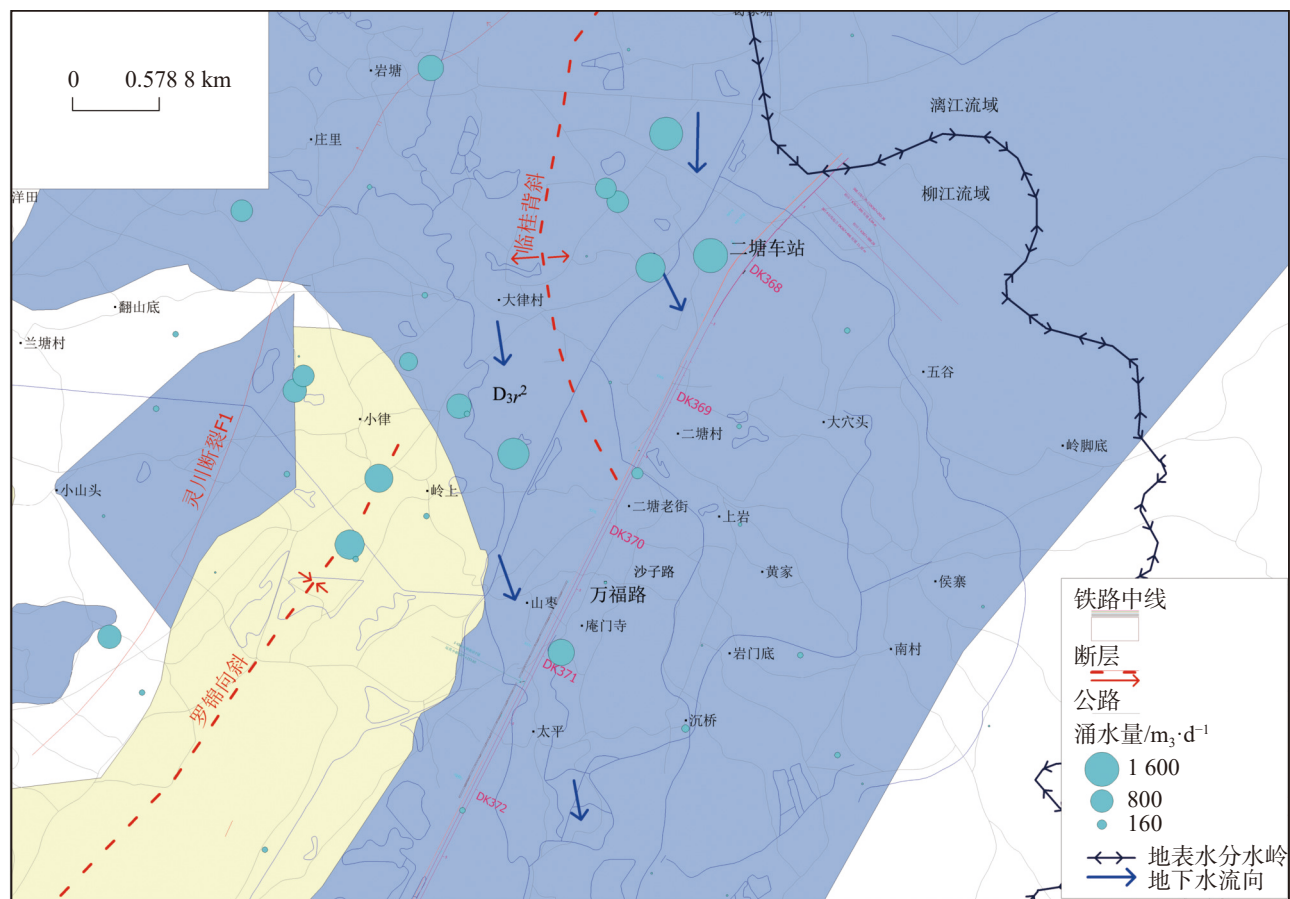
图 2 水文地质图

Fig. 2 Hydrogeological map of the site

区内西部为碎屑岩缓坡丘陵,中部为孤峰平原、峰林平原,东部为峰丛洼地,地势总体上东西两侧高,中间低。地表水属柳江水系,岩溶含水岩组为泥盆系融县组灰岩,为碳酸盐岩裂隙溶洞水,受 NE 向灵川断裂及临桂背斜的影响,以柳江分水岭为边界,地下水流向总体由北向南,向太平河排泄(图 2)。

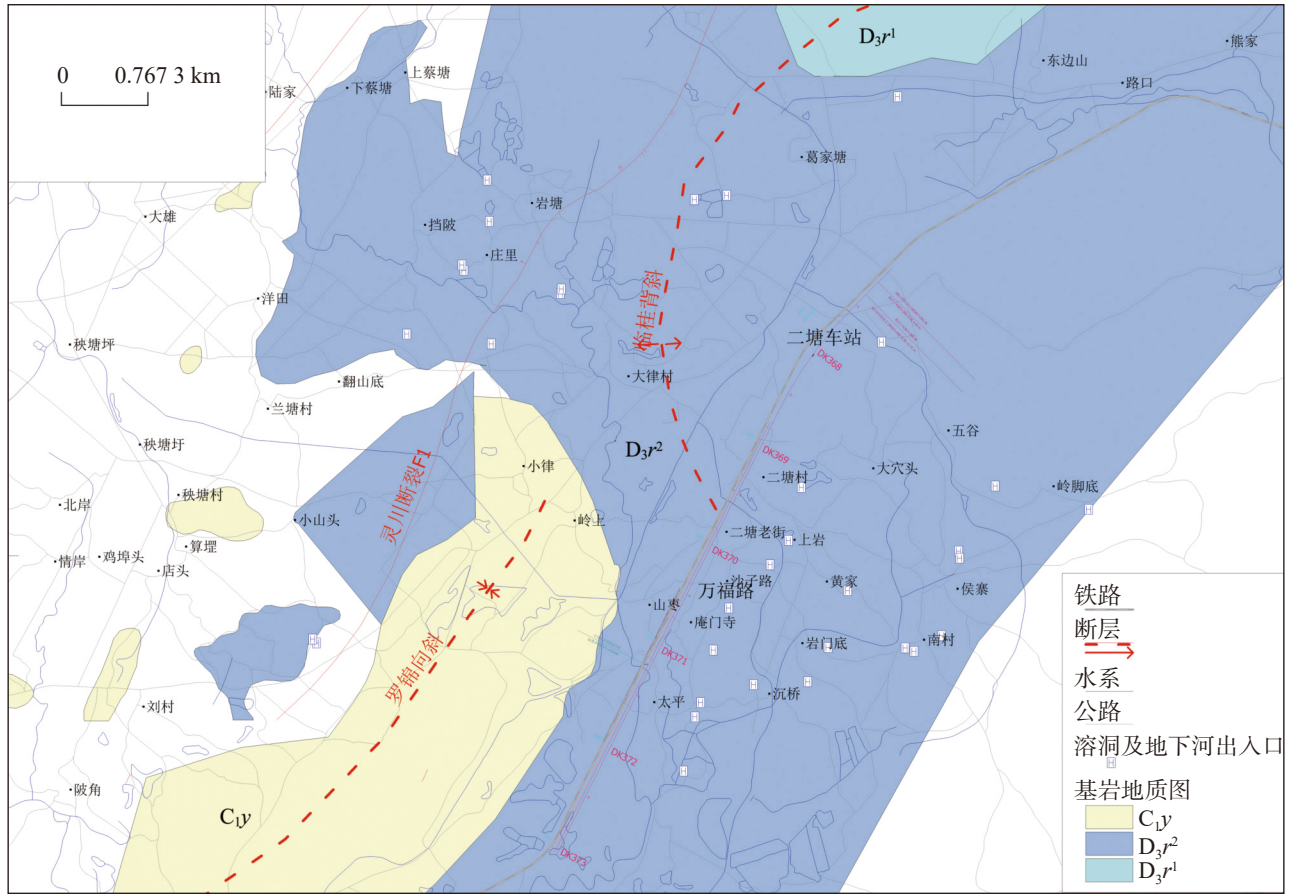
图 3 场地内人可进入的溶洞分布图
 Fig. 3 Distribution map of accessible caves

场地为裸露型及覆盖型岩溶区, 岩溶主要发育于泥盆系融县组上段灰岩中(D_3r^2)。裸露型岩溶为峰丛、孤峰地貌类型, 区内分布较多的脚洞及地下河出入口(图 3), 可见高度大于 10 m 的水平溶洞及洞穴系统(图 4)。

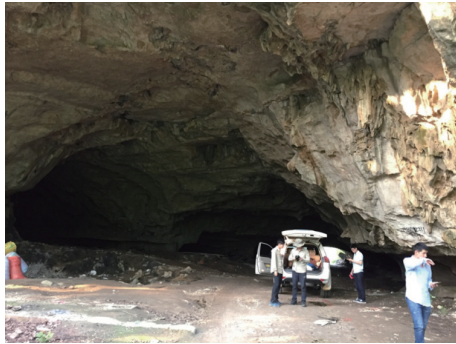
图 4 溶洞照片
 Fig. 4 Cave photo

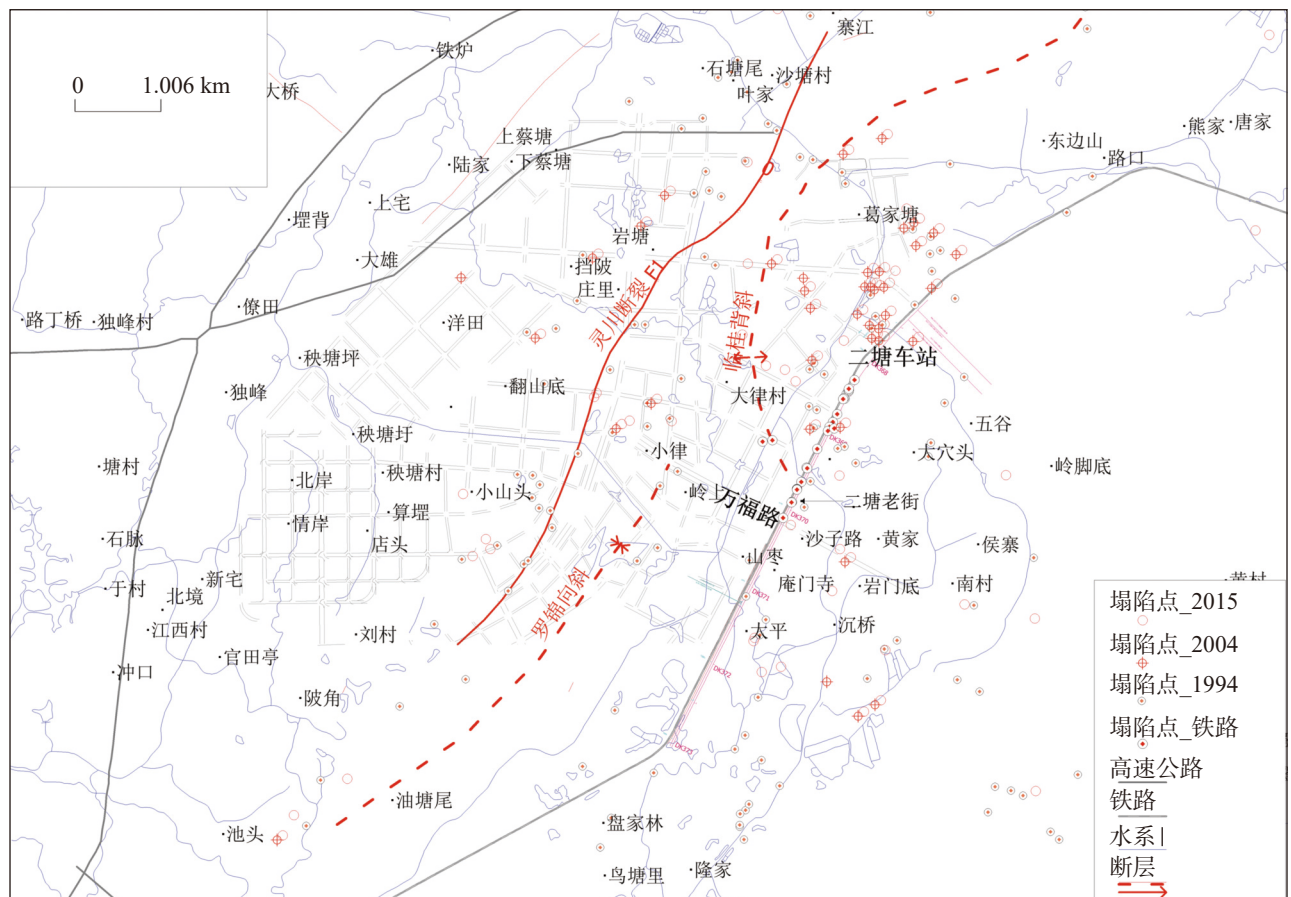
图 5 区内岩溶塌陷分布图

Fig. 5 Distribution map of karst sinkhole pits

自 1990 年以来, 二塘车站所处的临桂区塌陷事件不断, 达 67 起(图 5), 塌陷坑主要出现在施工基坑和抽水井附近 300 m 范围内。二塘车站线路内从 1996 年开始出现塌陷坑, 至 2016 年塌陷坑合计 27 起。从 2010 年始, 二塘车站至万福路南线路开展

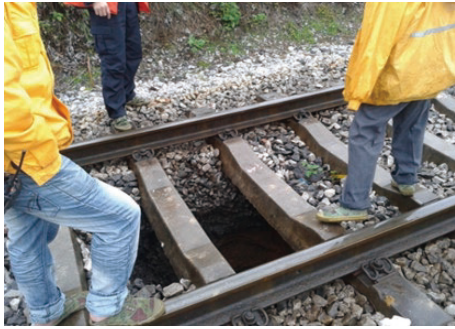
A、2012 年 11 月 8 日,二塘站 K368+900 处塌陷坑,宽 1.5 m、长 2.5 m、深 3.5 m。

图 6 铁路线内塌陷坑照片

悬挂式帷幕注浆整治工程, 2014 年后岩溶塌陷主要出现在二塘车站至二塘老街区段, 塌陷坑多出现在雨季, 直径小于 3 m, 深度最大 10.7 m(图 6)。

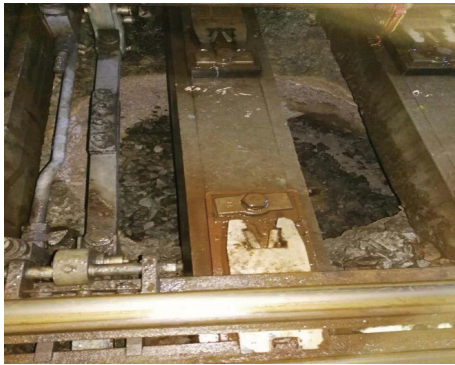
B、2016 年 11 月 10 日 1 时 59 分,二塘站内 K353+970 处道心内塌陷坑,直径 1.5 m,深 2 m

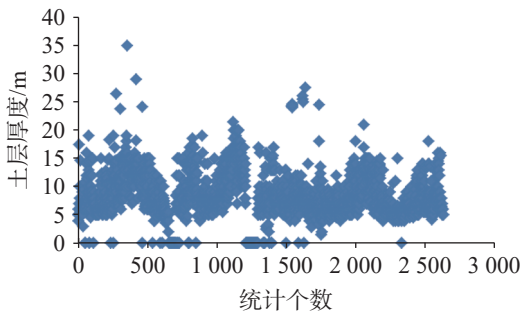
图 7 注浆钻孔土层厚度统计图

Fig. 7 Statistics of Quaternary thickness of grouting drilling

覆盖型岩溶区第四系土层主要由残积红黏土组成, 土层厚度变化大, 平均厚 8 m, 最浅 3 m, 最深 35 m, 主要分布在 5~10 m(图 7), 局部发育深溶槽。

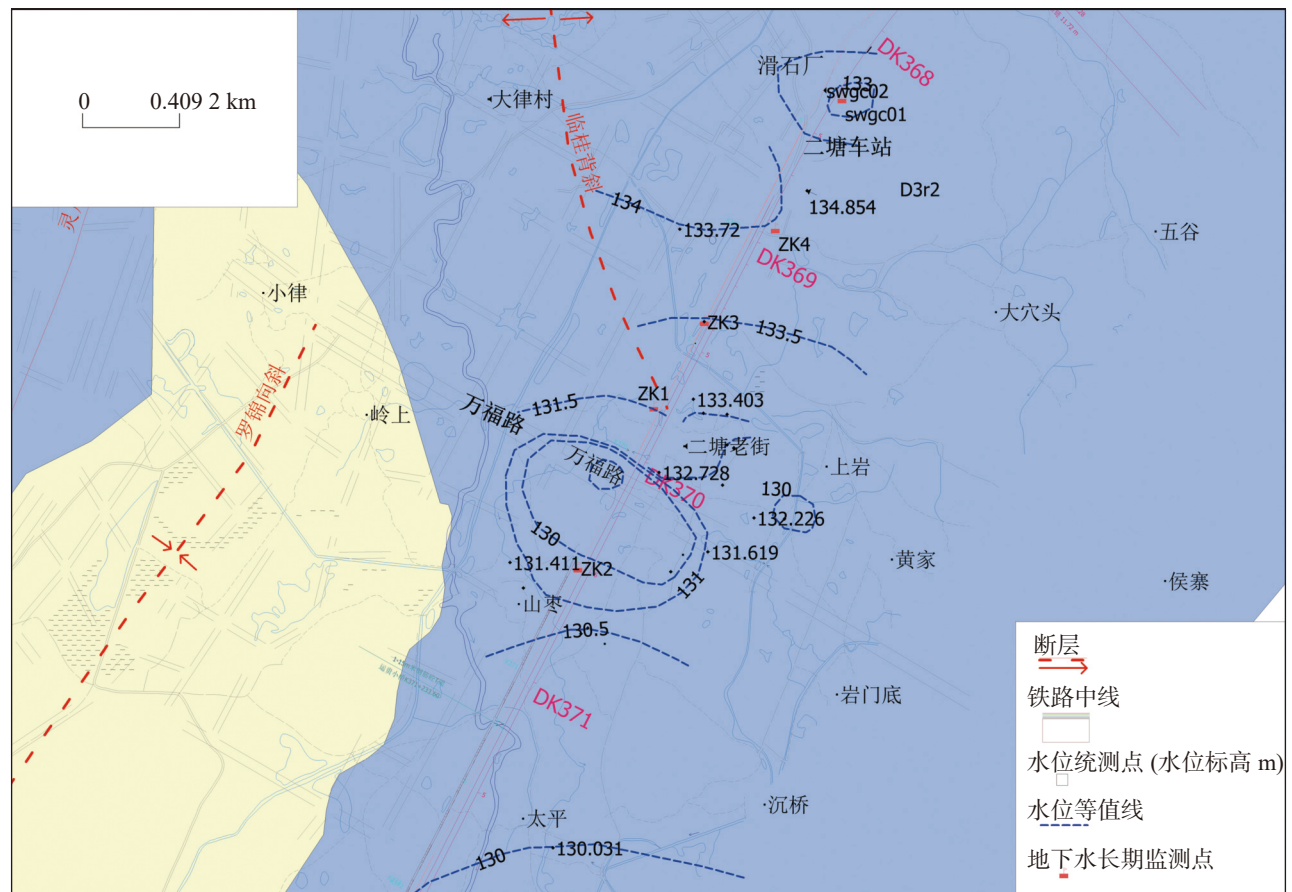
场地内地下水动态不仅受大气降雨和灌溉渠道渗漏影响,加之受线路附近基坑、厂矿抽排地下水形成局部区域地下水降落漏斗的影响,铁路沿线由北至南存在两个明显的降落漏,即滑石厂和万福路下穿铁路泵站(图 8),影响范围分别为 0.5 km²、0.15 km²,其中万福路泵站的影响直径达 400 m,岩溶地下水位埋深保持在 7.5~10 m,在基岩面以下 3 m 波动。滑石厂地下水长观监测资料显示:岩溶地下水位埋深

图 8 铁路沿线地下水降落漏斗分布图

Fig. 8 Contour map of karst groundwater along the railway

取止水措施,保障高铁范围内的地下水波动控制在安全范围。目前二塘车站两侧已布置 6 个岩溶地下水气压力监测孔,覆盖高铁沿线长度 2 km(图 8)。

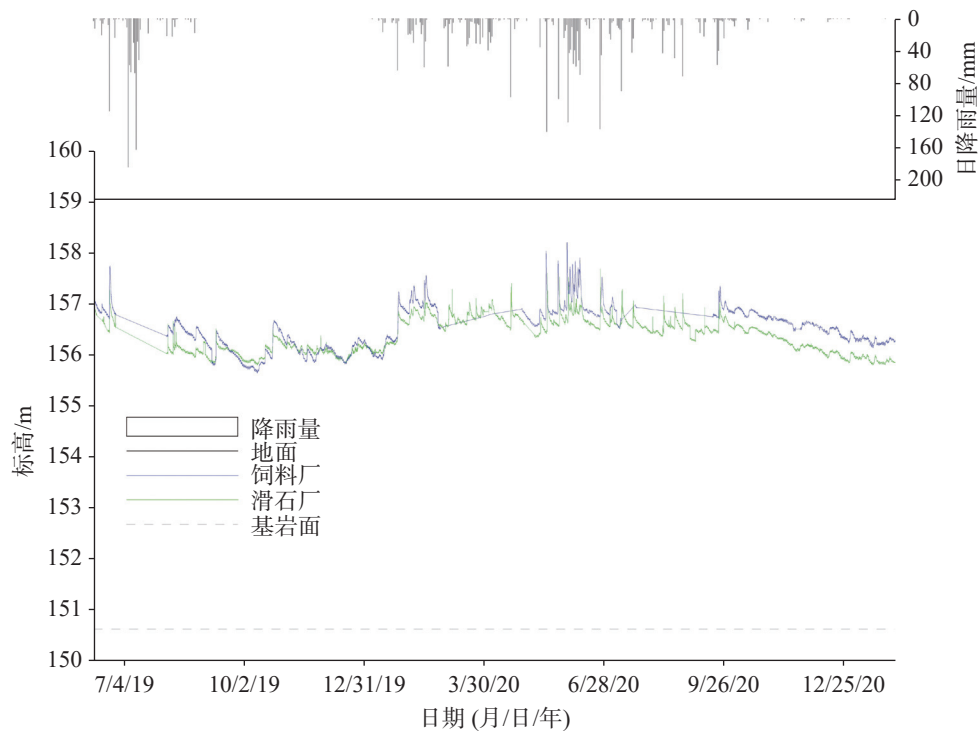
图9 滑石厂、饲料厂监测点岩溶水位动态(2019.7-2021.2)

Fig. 9 Relationship between groundwater-air pressure and rainfall (from July, 2019 to February, 2021)

1~2.5 m, 水位年变幅 1~3.5 m(图 9), 主要受降雨及周边抽水井(基坑)的影响。
