## 后河梓潼溪电站下游河段塌岸特征及 影响因素分析

**摘要:** 受“7·18”特大洪灾影响,后河梓潼溪电站下游河段右岸岸坡发生严重塌岸,造成河流沿线村民楼房倒塌,公路毁损等灾害。通过对水毁路段破坏情况的详细调查与分析,得出该河段地形地貌、岸坡物质组成及结构是塌岸的基本条件和物质基础,而暴雨洪水冲刷和梓潼溪电站工程建设是塌岸的直接触发因素。研究山区河道水力资源开发与河岸道路保护之间的关系,对于长江上游地区河谷生态环境保护具有重要的现实意义和理论价值。

## Analysis on the collapse characteristics and influencing factors of the lower reaches of Zitongxi hydropower station on Houhe river

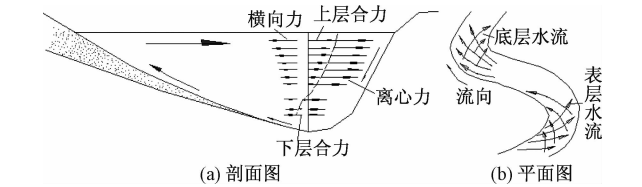
图 3 河流弯道环流形成的平面图、剖面图

起自凹岸向凸岸的横向力,在弯道流水断面的垂线上,水质点的流速随深度而逐渐减小,故垂线上各点的离心力在表层最大,向下逐渐减小,在水体上层,离心力大于横向力,合力向右,水质点向右,其产生的冲击力对岸坡产生强烈的冲刷作用;在水体下层,离心力小于横向力,合力向左,水质点向左运动,离心力和横向力在中偏下的水体部分达到平衡,由此形成了横向环流(图3)。在平面上,河流的主流线偏向于凹岸,且水体呈螺旋式前进。由于横向环流的作用,使河流凹岸侵

蚀,从而导致凹岸下部被掏蚀,上部崩塌,形成凹腔或悬崖<sup>[10]</sup>。210 国道被严重损毁路段正好处于河流弯道的凹岸部位,因此,具备了发生冲刷侵蚀并导致塌岸的地形地貌条件。

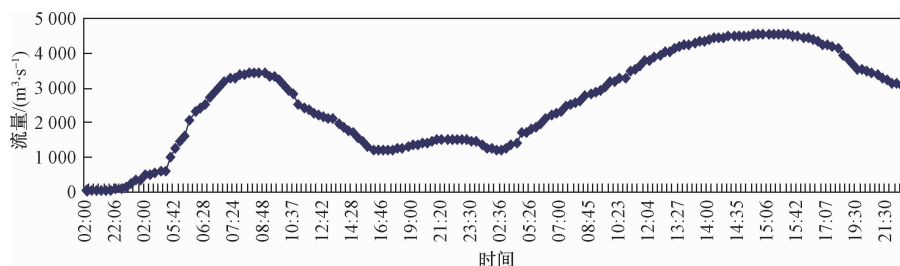
图 5 毛坝水文站“7·18”洪水流量变化情况

从距离梓潼溪电站最近的毛坝水文站所监测到的万源 2010 年“7·18”洪水过程资料可以看出,洪水流量出现两次波峰,在 17 日上午 8:30 ~ 9:30 出现

第一次洪峰,峰值流量达  $3\,430\text{ m}^3/\text{s}$ ,17 日 9 时该站水位达 361.03 m,超警戒水位 1.58 m。随后洪水开始消退,流量逐渐减小,至 17 日下午 5 时,洪水流量减少至  $1\,200\text{ m}^3/\text{s}$ ,到 18 日凌晨 3 点,流量小幅波动,基本维持在  $1\,400\text{ m}^3/\text{s}$  左右。随后洪水继续上涨,流量不断增大,至 18 日下午 2:30 ~ 4:00,出现第二次洪峰,峰值流量达  $4\,550\text{ m}^3/\text{s}$ ,随后逐渐消退(图 5)。

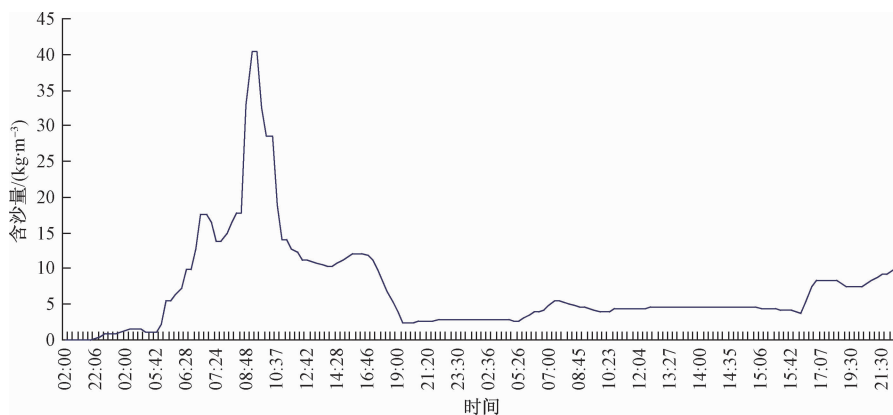
图6 毛坝水文站“7·18”含砂量变化情况

洪水含沙量变化在初期与流量变化基本一致,即随着洪水流量的增大,含沙量也逐渐增大,在第一次洪峰过后随即出现最大含沙量值:40.5 kg/m<sup>3</sup>,随后含沙量快速下降,最后稳定在5 kg/m<sup>3</sup>左右(图6)。显然在洪水初期,暴雨将岸坡松散泥砂

带入水中,含沙量逐渐增大,水体密度随之加大,河流冲刷能力加强<sup>[11]</sup>,河岸不断发生崩塌,导致更多固体物质参入水体中,随着冲刷的进一步发展,河岸逐渐趋于稳定,洪水中携带物质也随之减少,含沙量逐渐趋于平稳。
