秦巴山区地质灾害发育规律研究 ——以镇巴县幅为例

STUDY ON THE DEVELOPMENT REGULARITY OF GEOHAZARDS IN QINLING-DABA MOUNTAINS: A Case Study of Zhenba County, Shaanxi Province

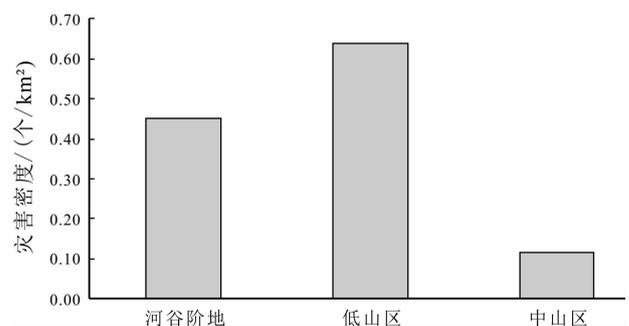
图 1 斜坡灾害与地貌关系图

Fig. 1 Hazard distribution vs. landform

由图 1 可见,低山区灾害密度最大,这是因为大部分耕地、居民地大多分布在低山区,由于人类活动的影响,使得低山区灾害点数量与密度均为最多,而由于部分中山区切坡修建简易公路,造成中山区灾害点数目较多,但灾点密度并不高。

研究区主要分为 3 类地貌,即中山区、低山区和侵蚀堆积河谷阶地地貌。研究区以中山地貌为主,面积为 73.79%。斜坡灾害在各类地貌中均有分布。对地质灾害和地貌进行空间叠加分析,可得各地貌单元内灾点的分布情况(表 2、图 1)。

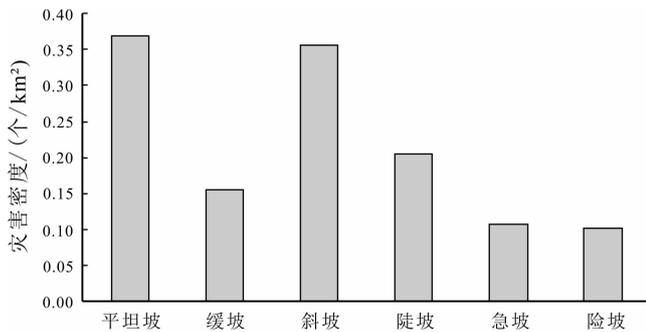
图 2 斜坡灾害与坡度关系图

Fig. 2 Slope hazard distribution vs. gradient

研究区处于大巴山山区。根据野外地质灾害调查,将研究区内斜坡划分为平坦坡(<10°)、缓坡(10~20°)、斜坡(20~30°)、陡坡(30~40°)、急坡(40~50°)和险坡(>50°以上)等 6 类。区内 30~40°,即陡坡区域范围最大。统计不同斜坡类型(坡度区间)内斜坡灾害数(表 3、图 2)可以看出,研究区斜坡灾害主要分布在 20~40°坡度区间内,即斜坡、陡坡 2 种坡发育的灾害数

目合计占总斜坡灾害数目的 75.76%。累计百分数曲线如图 3 所示,可以看出,20°是斜坡灾害大量发生的转折点.从 20°开始,灾点数量显著增加,累计百分数曲线斜率显著增大,直到 40°以后,灾害点数量增长趋势逐渐变缓。

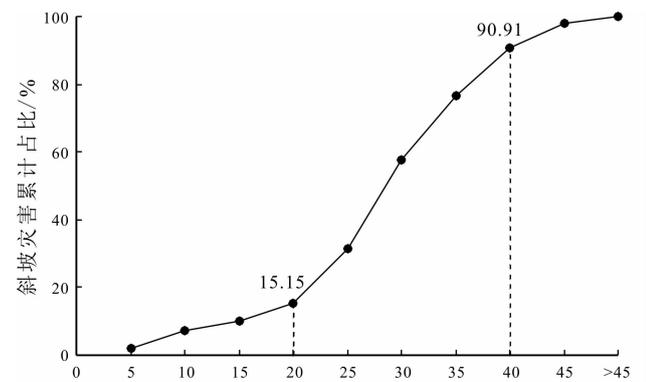
图 3 斜坡灾害与坡度的累计曲线图

Fig. 3 Cumulative curve of slope hazard distribution to gradient

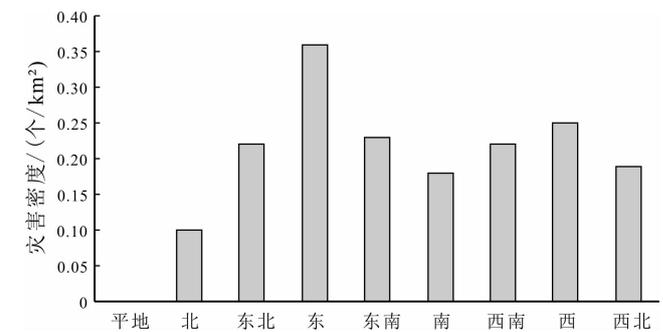
图 4 斜坡灾害与坡向关系图

Fig. 4 Slope hazard distribution vs. aspect

由图 4 可以看出,研究区东、西方向斜坡灾害数量较多,这一点受研究区内河流影响.研究区内主要河流有泾洋河(由西南流向绕镇巴县城变为向北流)、月滩河(北—南流向),造成河流两岸斜坡倾向主要为东或西方向,同时由于河流的侵蚀作用,使得河流两岸滑坡较为发育,最终表现为滑坡分布于东、西坡较多。

根据对研究区的 99 个斜坡灾害点实地调查,统计每个坡向的灾害点个数(见表 4、图 4),可见斜坡灾害的坡向在除平地外各个坡向等级均有分布,并非明显的阴阳坡分布。

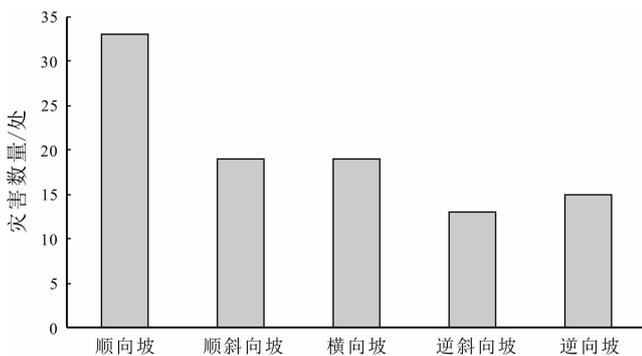
图 5 斜坡灾害与结构类型关系图

Fig. 5 Slope hazard distribution vs. structure types

对斜坡灾害的分布进行统计分析, 由图 5 可见顺向坡更容易发生斜坡灾害. 在研究区的 99 处斜坡灾害中, 顺向坡发育 33 处斜坡灾害, 占总数的 33%, 顺斜向坡和横向坡次之.

对研究区的斜坡灾害分布有着重要的影响. 根据《崩塌滑坡泥石流地质灾害调查与风险评估技术要求》中斜坡结构类型划分方案, 对研究区内的斜坡类型进行划分, 根据斜坡倾向与岩层倾向的夹角(α)将研究区的斜坡分为顺向坡($<30^\circ$)、顺斜向坡($30\sim 60^\circ$)、横向坡($60\sim 120^\circ$)、逆斜向坡($120\sim 150^\circ$)、逆向坡($150\sim 180^\circ$) 5 类^[18-19](表 5、图 5).

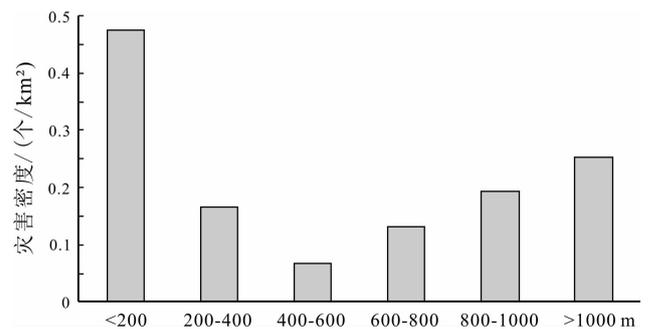
图 6 斜坡灾害与距水系距离关系图

Fig. 6 Slope hazard distribution vs. distance from rivers

>1000 m. 统计分析不同距离区间内灾害发育数量, 如表 6、图 6. 距离河流 200 m 范围内, 斜坡灾害发育明显, 灾点个数及密度均最高. 地质灾害密度与距河流距离在 600 m 范围内呈负相关, 当距离大于 600 m 后, 斜坡灾害密度与河流距离相关性不高.

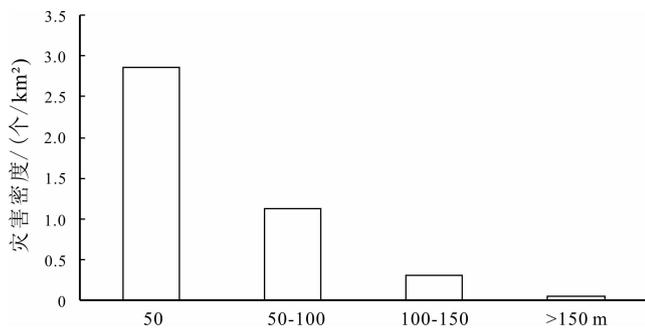
图7 斜坡灾害与距公路距离关系图

Fig. 7 Slope hazard distribution vs. distance from roads

研究区内的人类工程活动主要有修建公路、石料开采及农民耕作, 其中, 修建公路不合理切坡是造成斜坡灾害发生的主要原因. 为研究斜坡灾害发育与修建公路之间的关系, 按照距公路距离将研究区划分为 4 个等级: <50 m、50~100 m、100~150 m、>150 m(表 7、图 7).

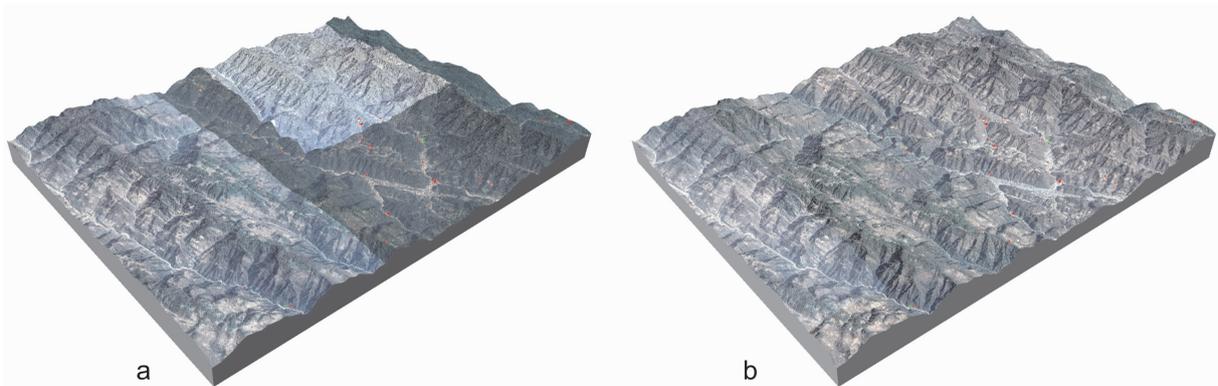
图8 三维遥感影像图

Fig. 8 3D remote sensing image of the study area

a—2015年; b—2018年

本次遥感解译以 ArcGIS 为平台建立三维模型,叠加不同年份的遥感影像、DEM 数据,合成 2015 年(图 8a)和 2018 年三维遥感影像(图 8b),使之同时具有研究区的地形、影像信息,并能够 360°旋转,同时利用 ArcScene 软件,对三维地形上的影像色调、纹理及周围地物等方面进行综合判识,解译其中新近发生的滑坡、具有较明显地形特征的老滑坡以及已经产生明显迹象的滑坡.

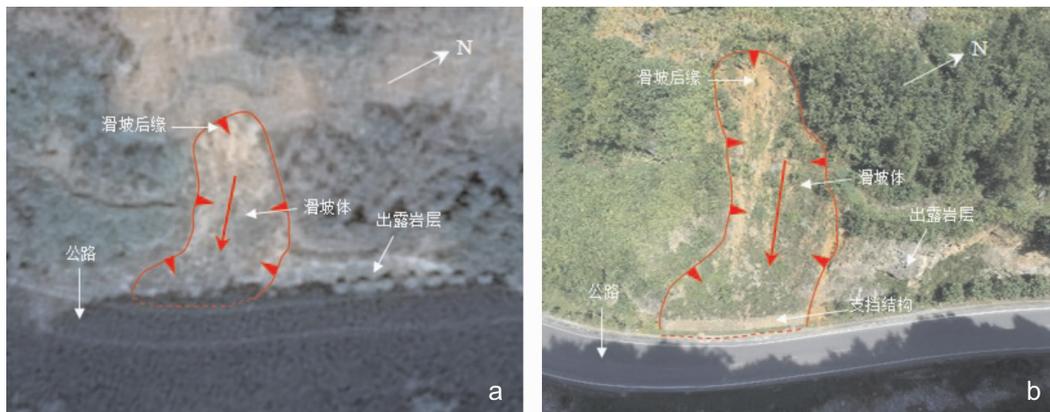
图9 典型老滑坡解译标志

Fig. 9 Interpretation signs of typical old landslide

老滑坡在三维模型上色调较深,主要表现为黄褐色,坡体上已经有植被覆盖,多为灌木,较周围植物年轻^[21],部分老滑坡前缘还有居民点与支挡结构(图 9a);新滑坡在三维模型上一般表现为色调浅^[22],主要为灰

白色,滑坡体上有一些零星的淡绿色,与周围地物分界明显(图 9b).

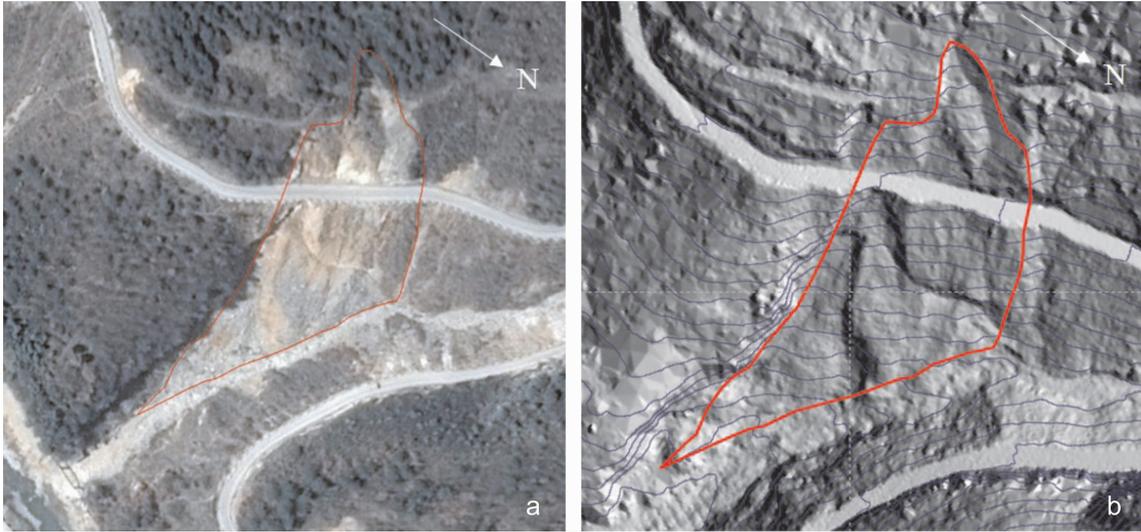
图 10 滑坡地形地貌解译标志

Fig. 10 Topographic and geomorphic interpretation signs of new landslide
a—新滑坡遥感影像图(remote sensing image); b—新滑坡山体阴影图(mountain shadow image)

研究区新滑坡多发生在河流岸坡及道路两旁的斜坡、陡坡(坡度区间为20~40°)中.部分滑坡在山体阴影上,与周围地物有明显分界线,后壁有陡坎或者基岩出露,滑坡边缘等高线密集,地形起伏较大(图10),可以根据这些标志进行解译.

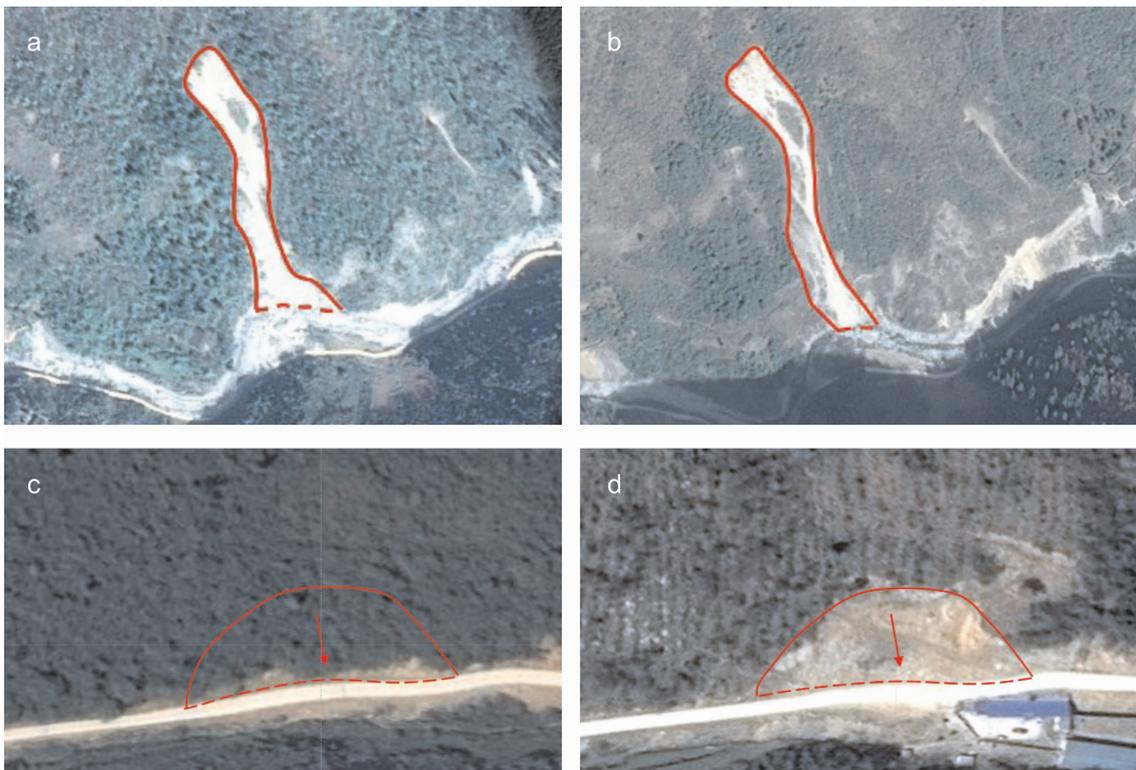
图 11 新近发生滑坡遥感解译标志

Fig. 11 Interpretation signs of recent landslides by remote sensing

部分新近发生的滑坡发生在两影像拍摄时间间隔内,在影像图上主要表现为滑坡范围内的植被覆盖变为土体裸露,色彩由绿色变为黄褐色(图11c、d).部分

发生在2015年之前的滑坡,滑坡体开始有部分植被覆盖,随着时间推移,滑坡体植被覆盖更为浓密,颜色由灰白色变为以灰绿色为主(图11a、b),需要结合周围地物进行判别.
